- 3 地块概况
- 3.1
- 3.2
- 3.3 地块的现状和历史

滕州市东沙河水厂 TZ2020-94 号地块位于滕州市东沙河镇北辛东路以南,陈岗村驻地。本调查地块周围 1km 范围企业分布情况见表 3.5-1、图 3.5-1。

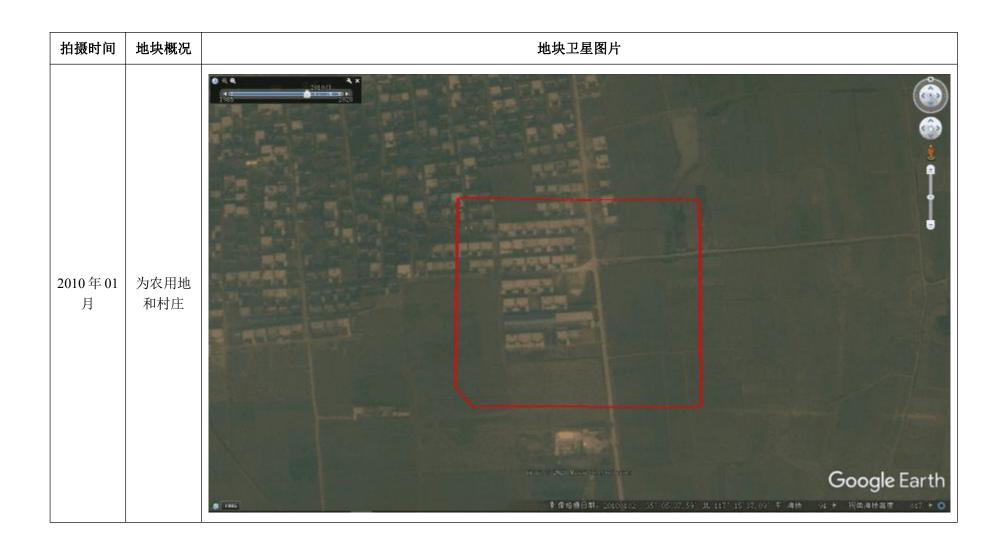
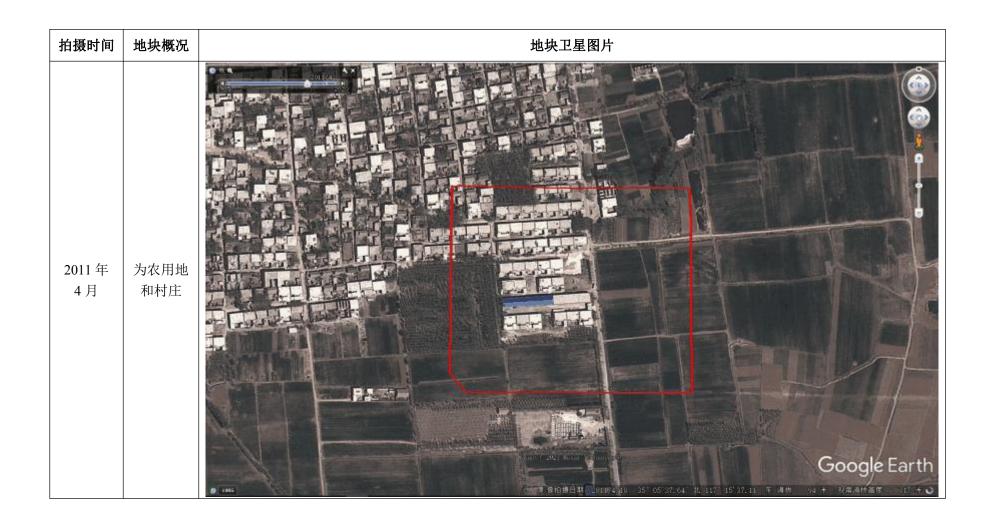
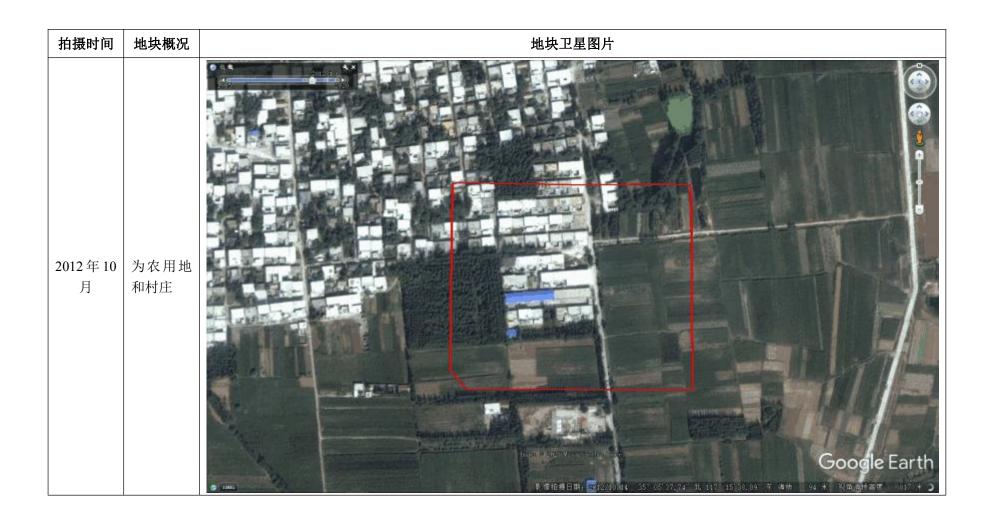
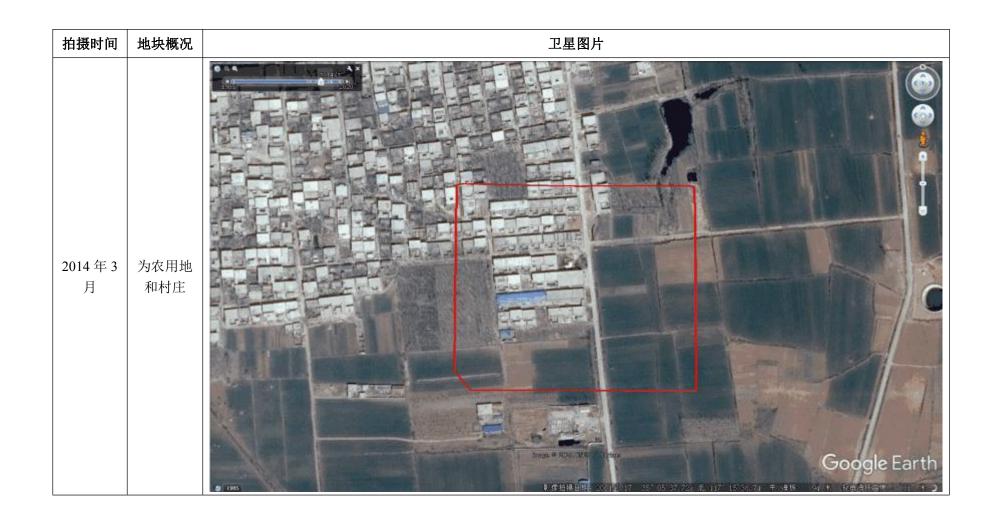
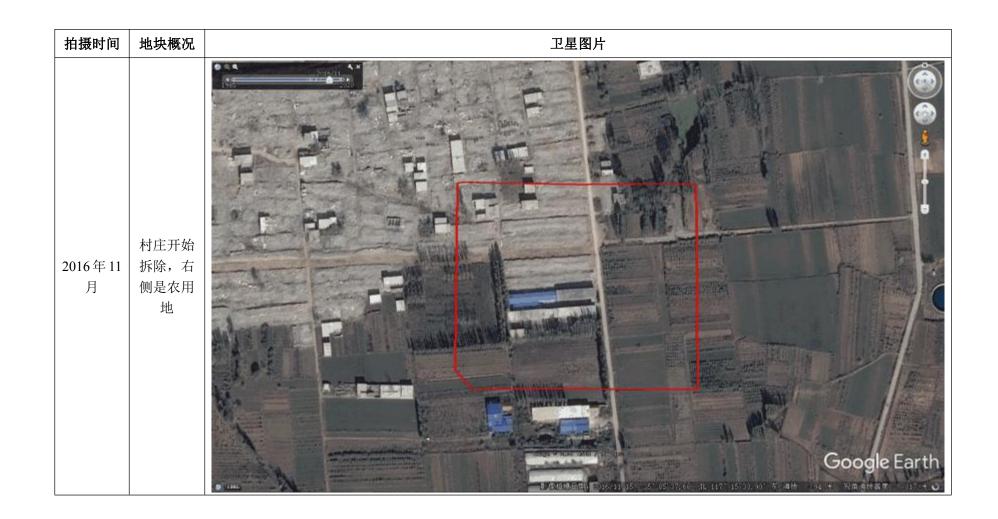
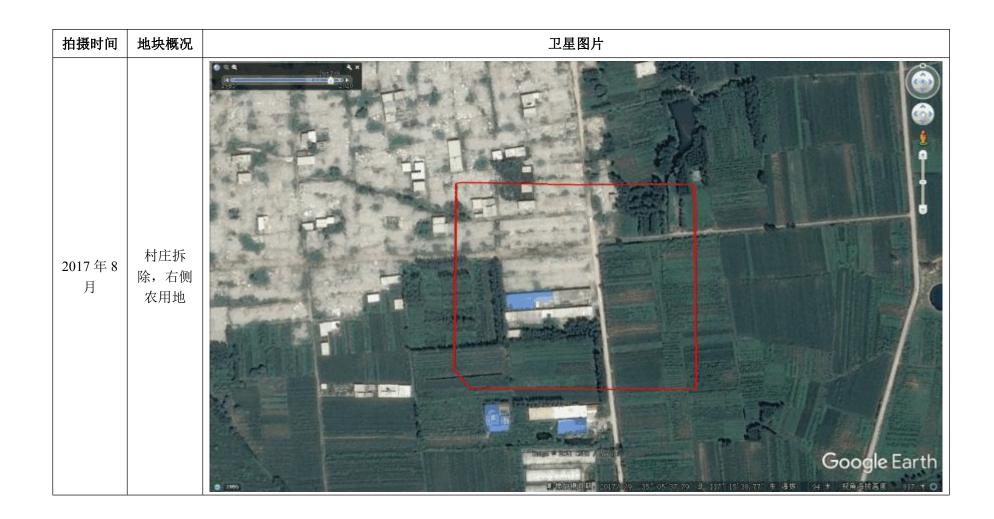
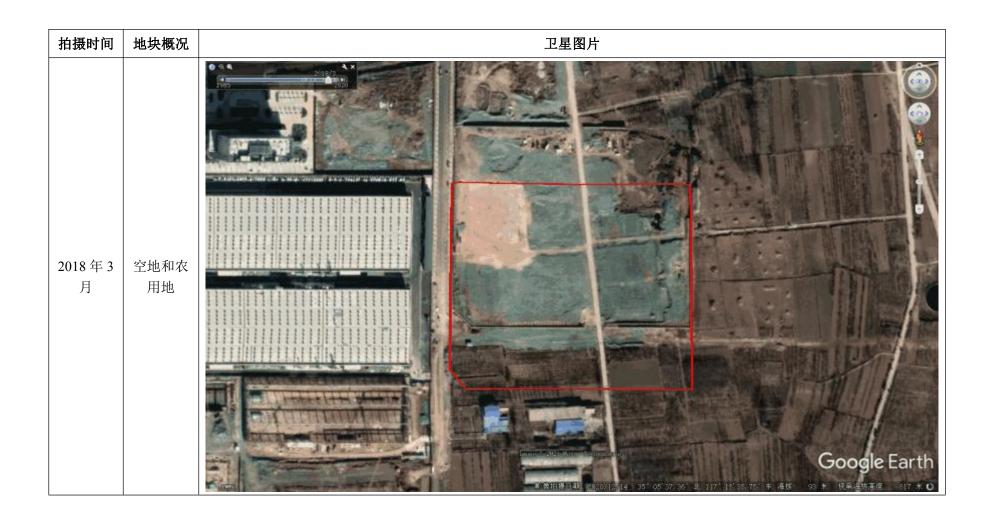
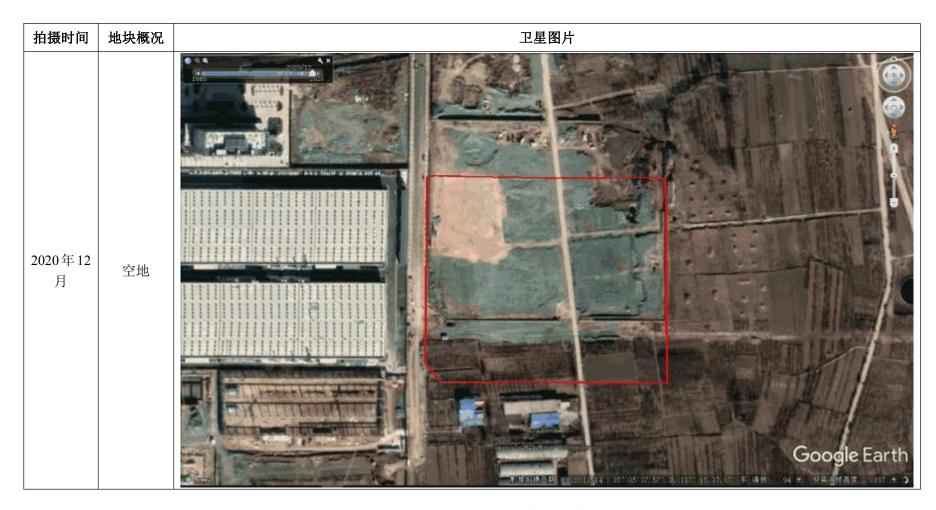
图 3.3-1 本次调查地块历史变迁影像图

根据搜集到的 Google earth 历年卫星影像图(最早为 2010 年 1 月)(如图 3.3-1 所示),以及相关人员访谈,本次调查地块历史上为农用地,2019 年规划用地性质为公共设施用地,历史沿革为:

2010年前,为农用地和村庄,土地归属:东沙河镇陈岗村集体用地;

2017年4月至2019年5月,地块西北侧村庄开始逐渐拆除;

2019年5月至2020年10月,该地块被征收,规划为公共设施用地;

2020年10月现场勘查,现状为空地。

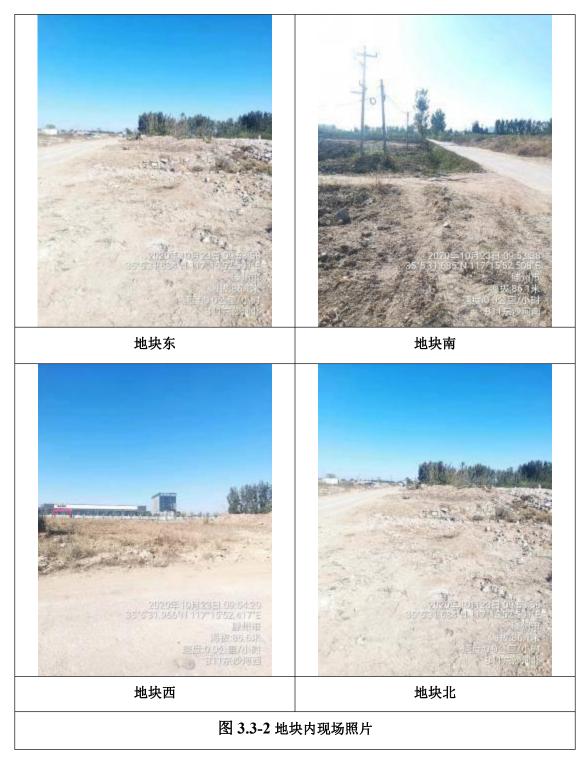
本调查项目地块总用地面积 61782 平方米, 地块历史上一直为村庄和农用地。 2017 年 4 月, 地块西北侧村庄开始逐渐拆除; 2019 年 5 月, 该地块被征收, 规划为公共设施用地, 2020 年 10 月现场勘查, 现状为空地。 2020 年 10 月现场踏勘照片如下图所示。

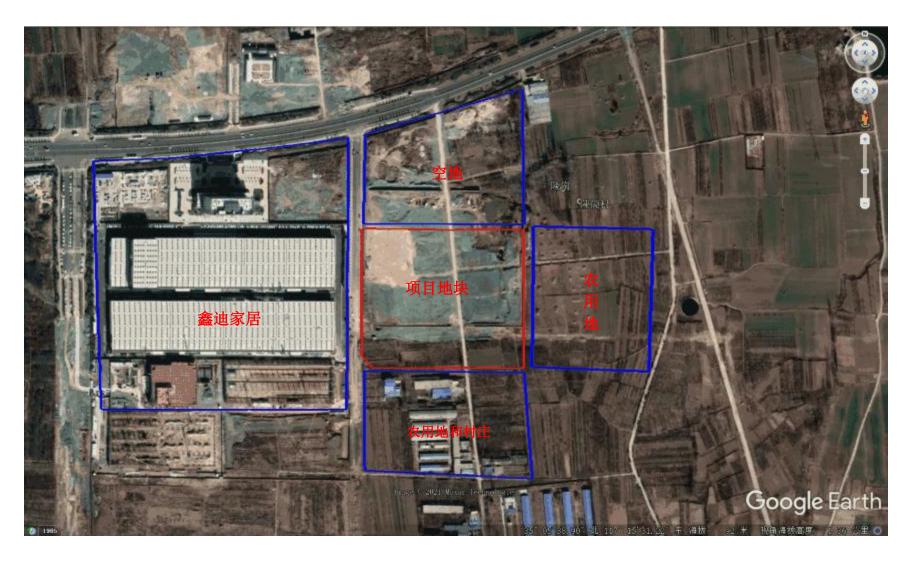
图 3.4-2 相邻地块现状分布图 (2020 年 4 月)

地块南侧为农用地和村庄, 东侧为农用地, 西侧为鑫迪家居, 北侧为空地, 相邻地块使用现状分布图和周边现场照片如下。

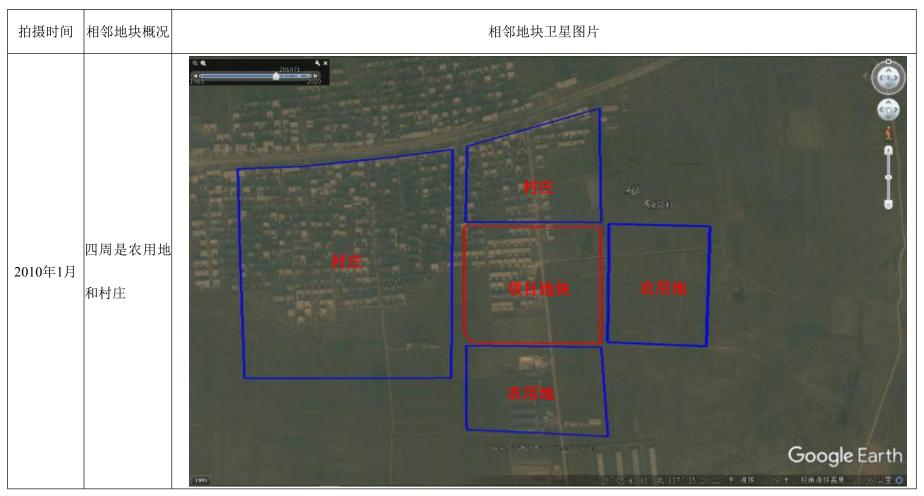
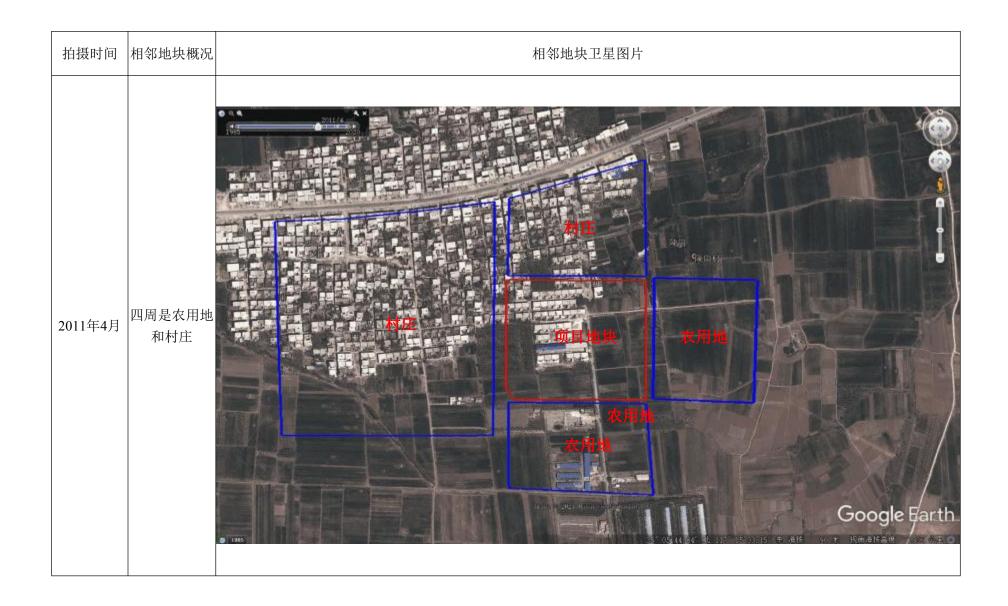
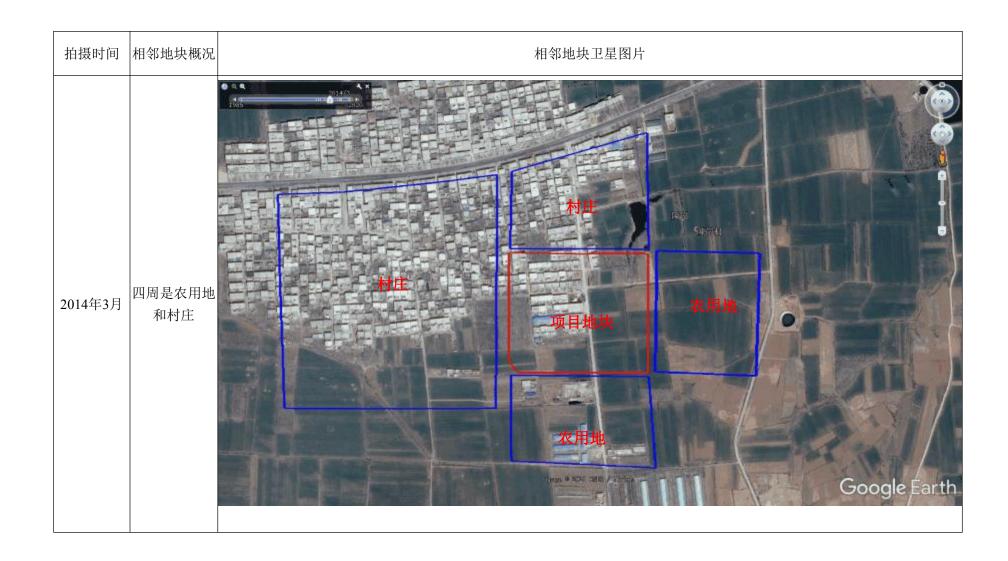
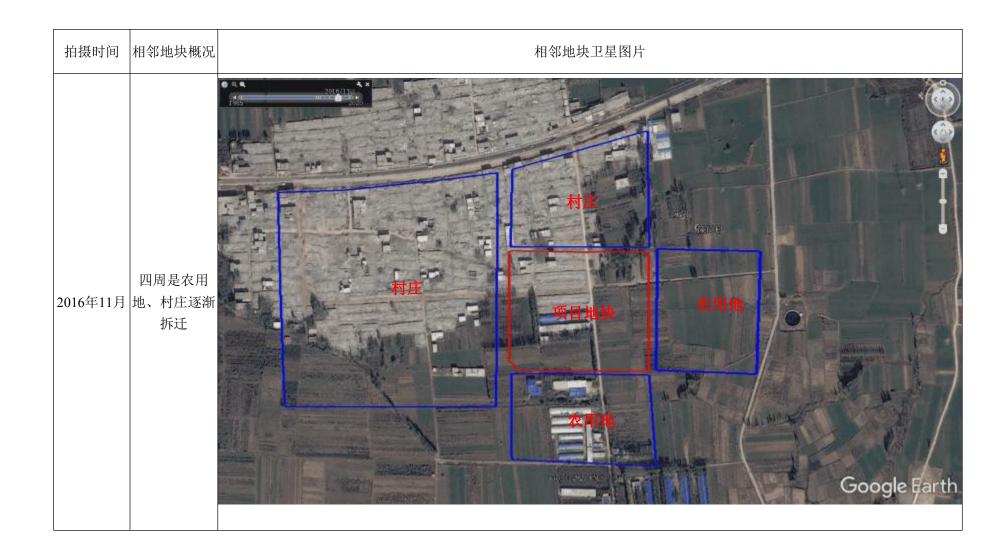
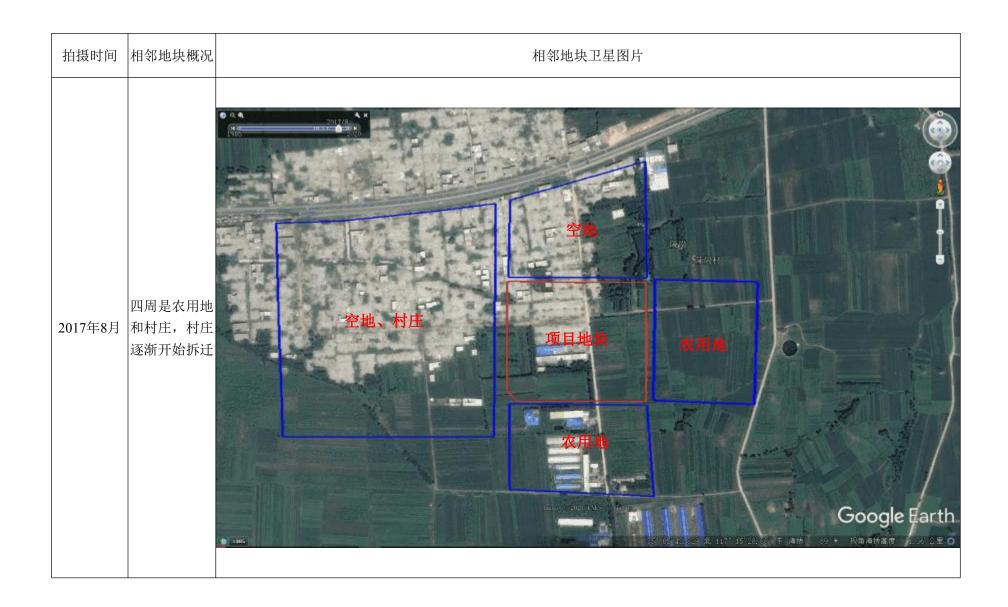
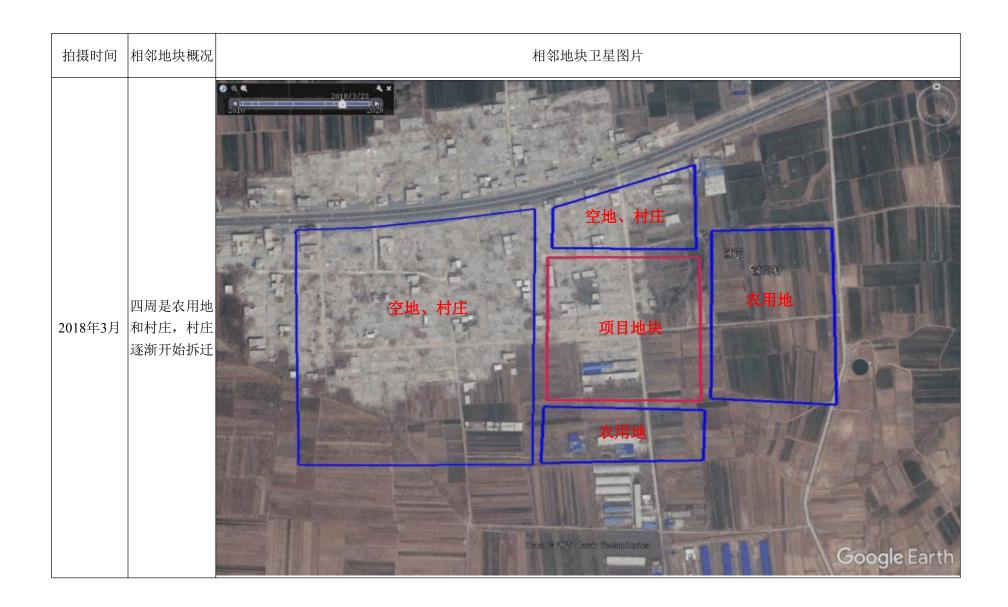
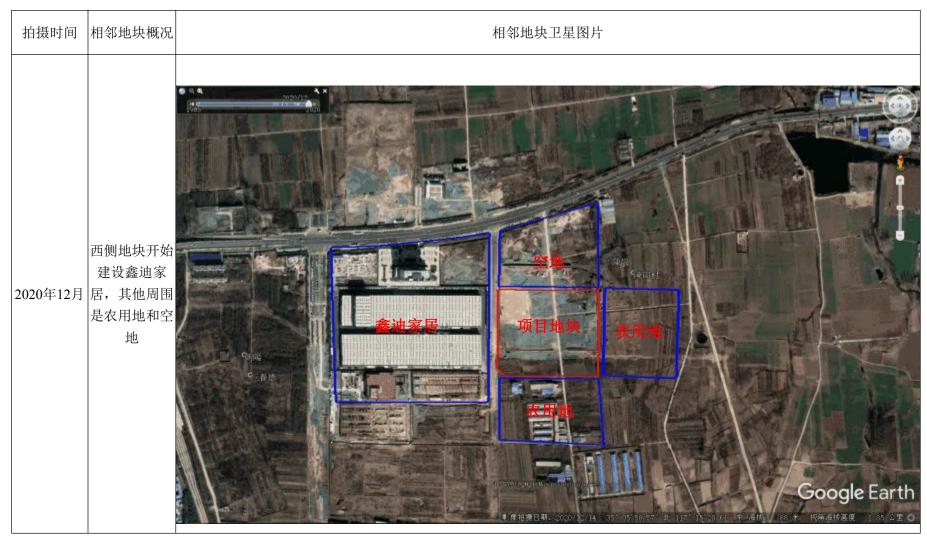
图 3.4-3 近十多年相邻地块历史变迁图 (2007-2020)

通过查找 2010 年-2020 年地块周边卫星照片和相关资料可知,周围地块历史情况如下图。

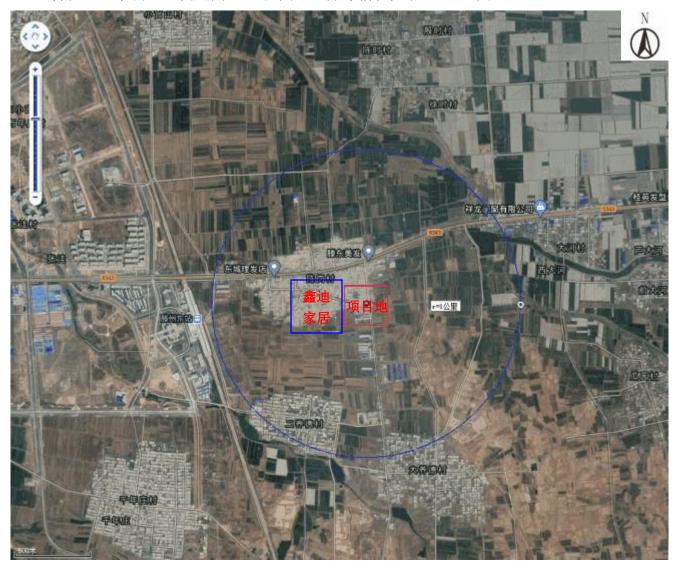
图 3.5-1 项目周边潜在污染源情况图

山东鑫迪家居装饰有限公司位于调查地块西侧相邻地块,始建于 2006 年,主要从事装饰门窗、装饰木制品、人造板、胶合板、纤维板、轻质建筑材料、切削工具、手工具、建筑装饰用电动工具、机械零部件的生产销售;销售五金件、锁具、合页、门吸及本企业相关产品进出口业务,原来经营地址是滕州经济开发区兴业路 219 号,从 2020 年 4 月开始逐渐在项目地的西侧开始建设,目前还未正式运行,对调查地块土壤不造成污染。
