青岛金海岸建设有限公司地块  
土壤污染状况调查报告

建设单位：青岛金海岸建设有限公司

编制单位：青岛京诚检测科技有限公司

2019 年 8 月

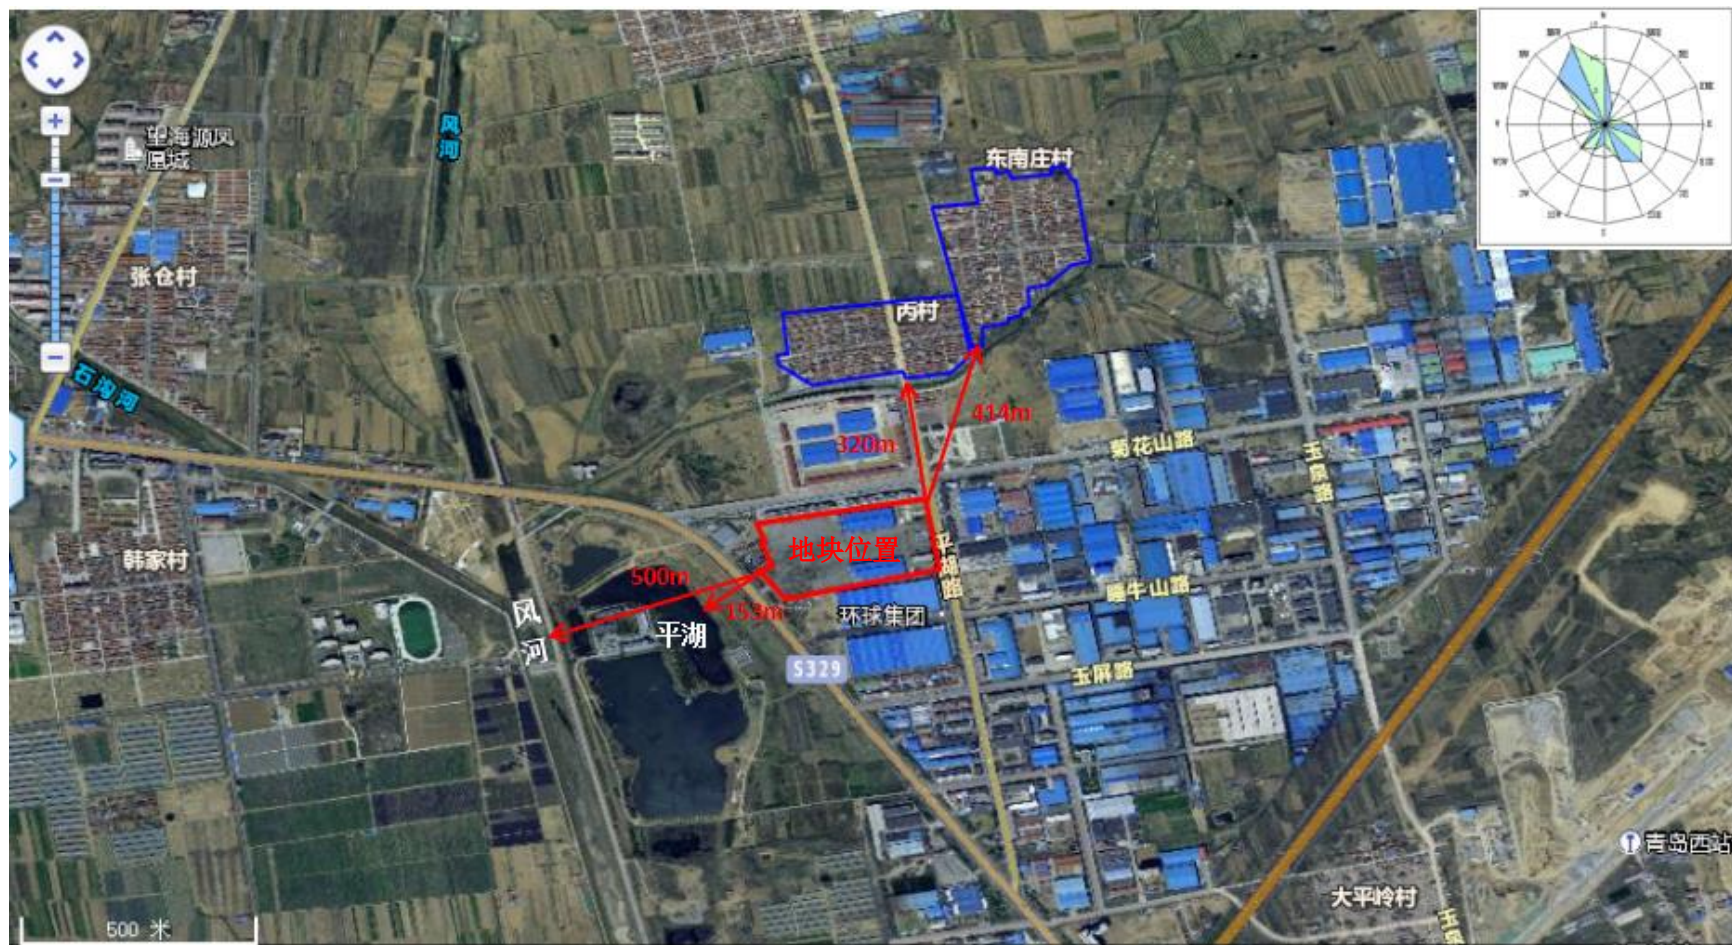
图 3-2 项目周边环境保护目标图

本项目地块计划由工业用地变更为商住用地，后期将建成商业楼及住宅楼，自身及周边规划的居住区将成为环境保护目标。项目周围敏感保护目标情况见图 3-2、表 3-1。

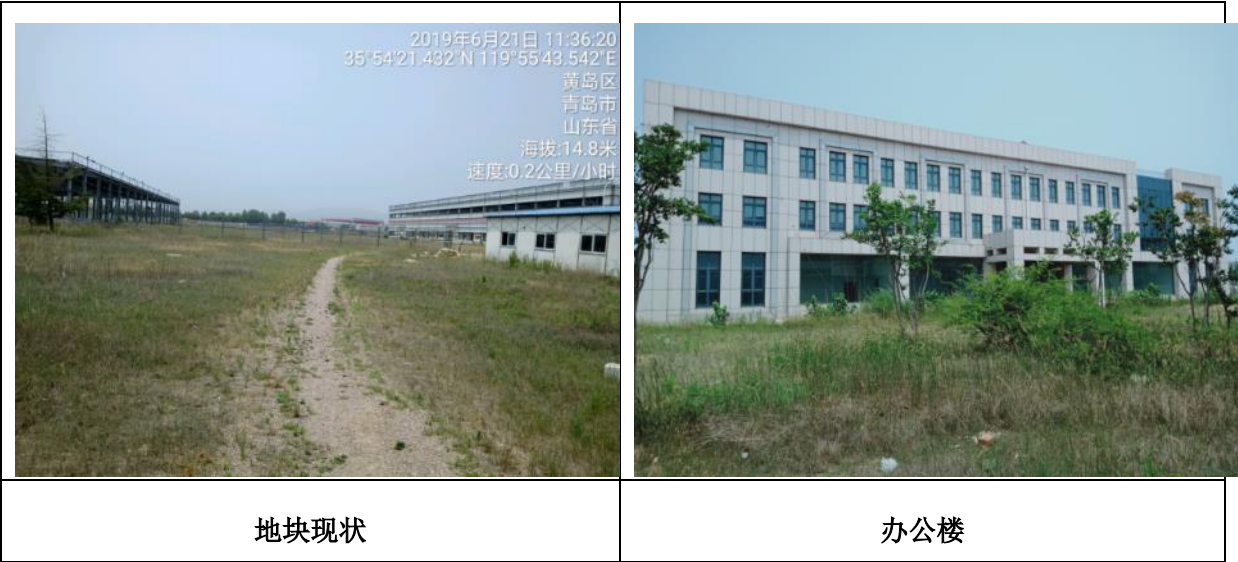
图 3-3 厂区及周边历史变迁图（2004 年 9 月）

地块位于青岛市西海岸新区平湖路 101 号该地块 2003 年之前为农用地，于 2003 年被青岛九上置业有限公司购买，购买后地块未进行建设，该公司于 2006 年吊销，2012 年 12 月经法院判决，该地块使用权转让至青岛金海岸新材料有限公司，规划用地性质为工业用地，公司拟建设“年产 2 万口超高分子量聚乙烯深海抗风浪网箱项目”，项目于 2013 年 7 月开工建设，到 2014 年 12 月建设完成两座生产车间，1 座办公楼，之后停止建设，地块闲置，公司于 2018 年 12 月变更公司名称为青岛金海岸建设有限公司，同时变更经营范围为土地整理，房地产开发与销售等。后续该地块规划建设住宅楼及商业楼。厂区及周边历史变迁图见图 3-3。
