## 3 地块概况

## 3.5 相邻地块的现状和历史

项目名称	滕州市 TZ2020-29 号地块土壤污染状况调查报告				
报告类型	<input checked="" type="checkbox"/> 土壤污染状况调查 <input type="checkbox"/> 土壤污染风险评估 <input type="checkbox"/> 土壤污染风险管控效果评估 <input type="checkbox"/> 土壤污染修复效果评估				
联系人	黄主任	联系电话	13863255126	电子邮箱	——
地块类型	<input type="checkbox"/> 经土壤污染状况普查、详查、监测、现场检查等方式，表明有土壤污染风险 <input checked="" type="checkbox"/> 用途变更为住宅、公共管理、公共服务用地，变更前应当按照规定进行土壤污染状况调查的地块				
土地使用权取得时间 (地方人民政府以及有关部门申请的，填写土地使用权收回时间)	2018 年	前土地使用权人	滕州市龙泉街道		
建设用地地点	山东省(区、市) 枣庄地区(市、州、盟) 滕州_县(区、市、旗)_龙 泉街道乡(镇) 冯西及冯东_街(村) 经度: 117.189939 纬度: 35.074119 <input checked="" type="checkbox"/> 项目中心 <input type="checkbox"/> 其他(简要说明)				
四至范围	(可另附图) 注明拐点坐标(2000 国家大地坐标系) 龙泉路东侧、盛集路南侧、荆泉路西侧	占地面积 (m <sup>2</sup> )	70883		
行业类别(现状为工矿 用地的填写该栏)	<input type="checkbox"/> 有色金属冶炼 <input type="checkbox"/> 石油加工 <input type="checkbox"/> 化工 <input type="checkbox"/> 焦化 <input type="checkbox"/> 电镀 <input type="checkbox"/> 制革 <input type="checkbox"/> 危险废物贮存、利用、处置活动用地 <input type="checkbox"/> 其他_____

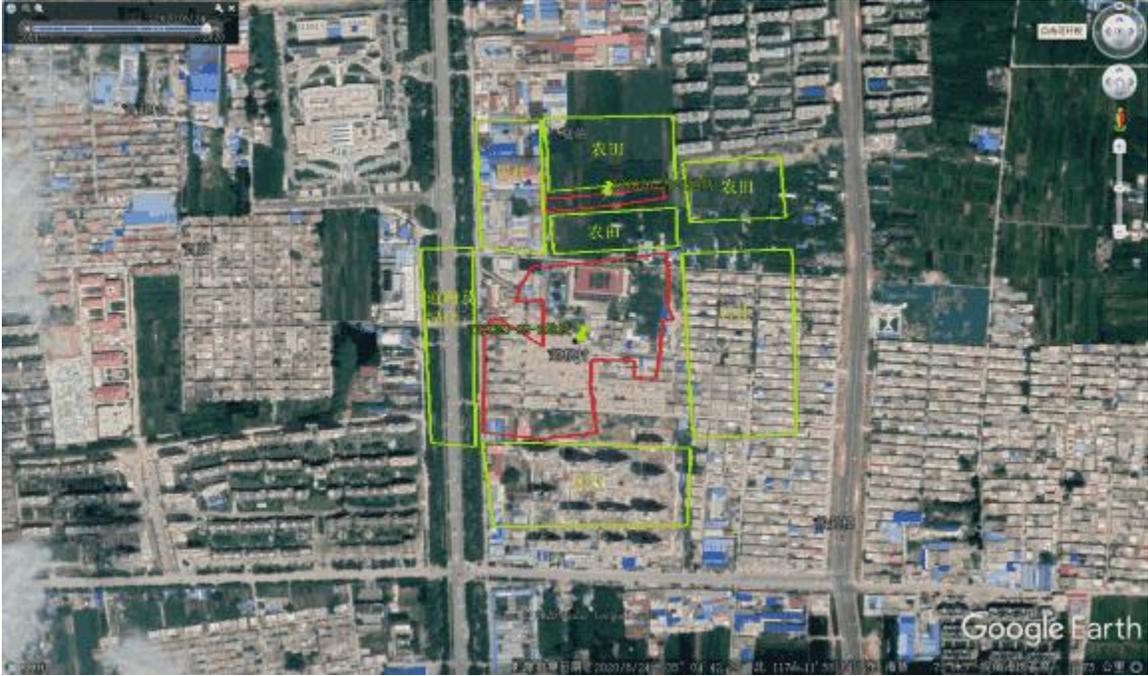
图 3.4-1 相邻地块分布情况

TZ2020-29-1 地块南、北和东侧皆为农田或林地，西侧为冯东村商住区，商住区内有超市、商店、餐馆等。

TZ2020-29-2 地块北侧为农田和林地，西侧紧邻龙泉路，西北角为停产气瓶检查加气站，东侧和南侧均为冯东村居住小区。

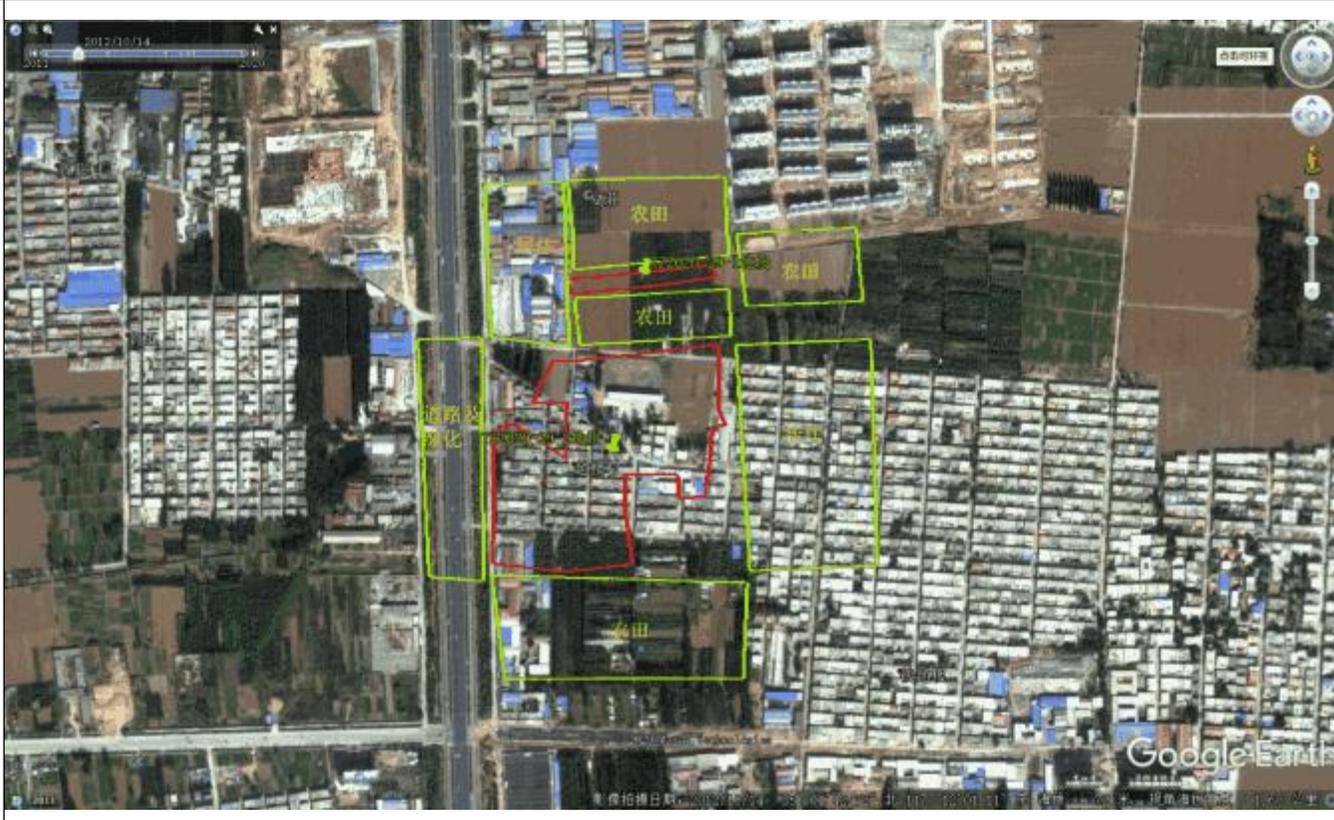
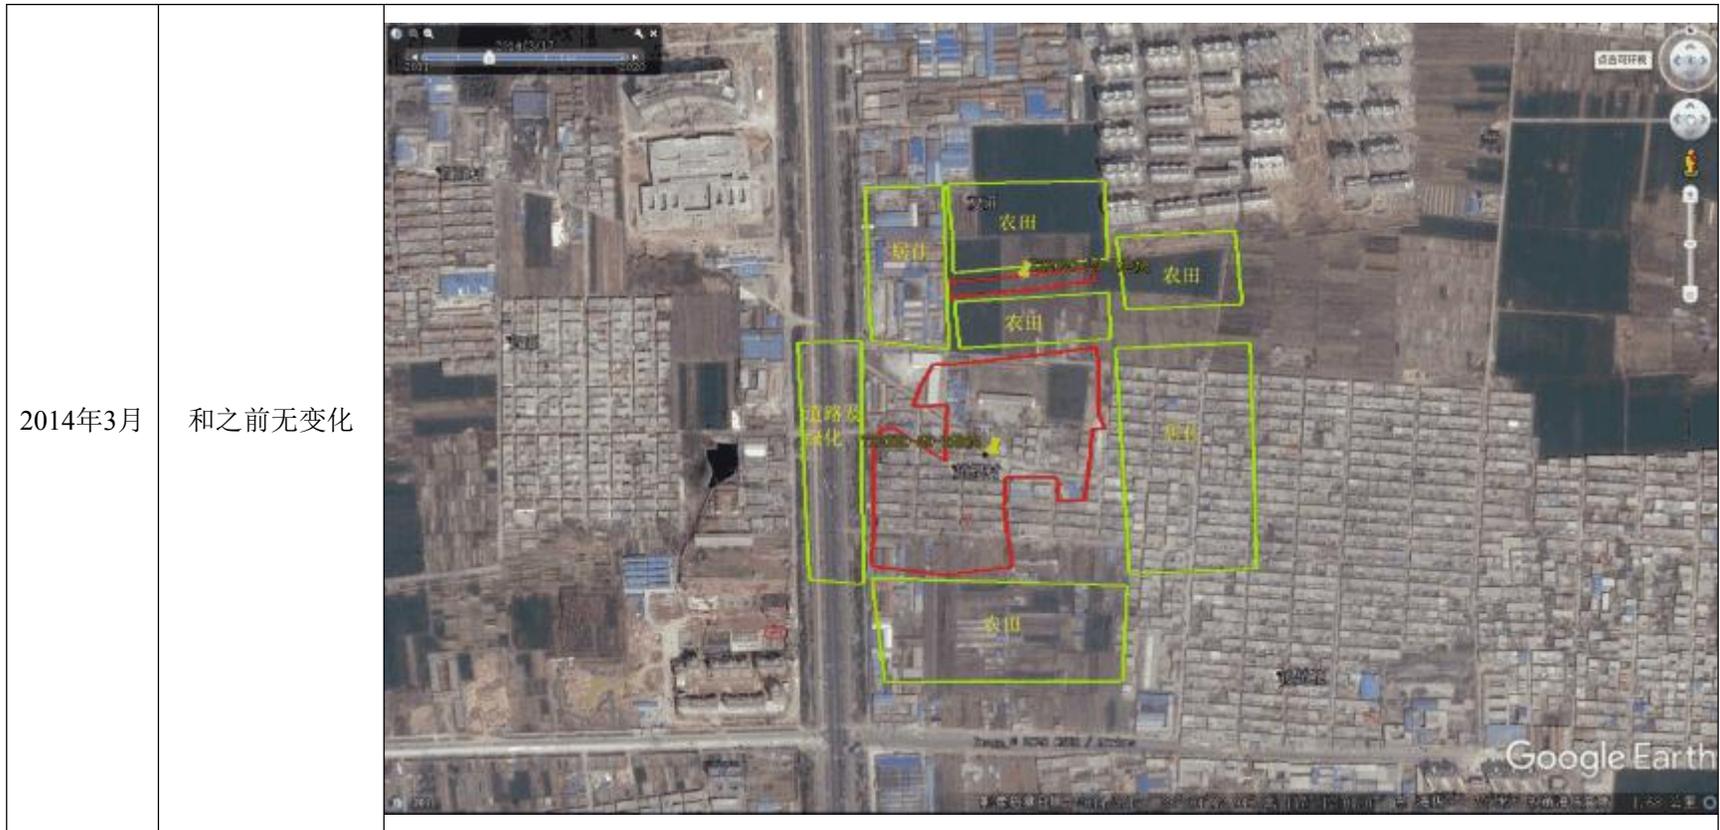
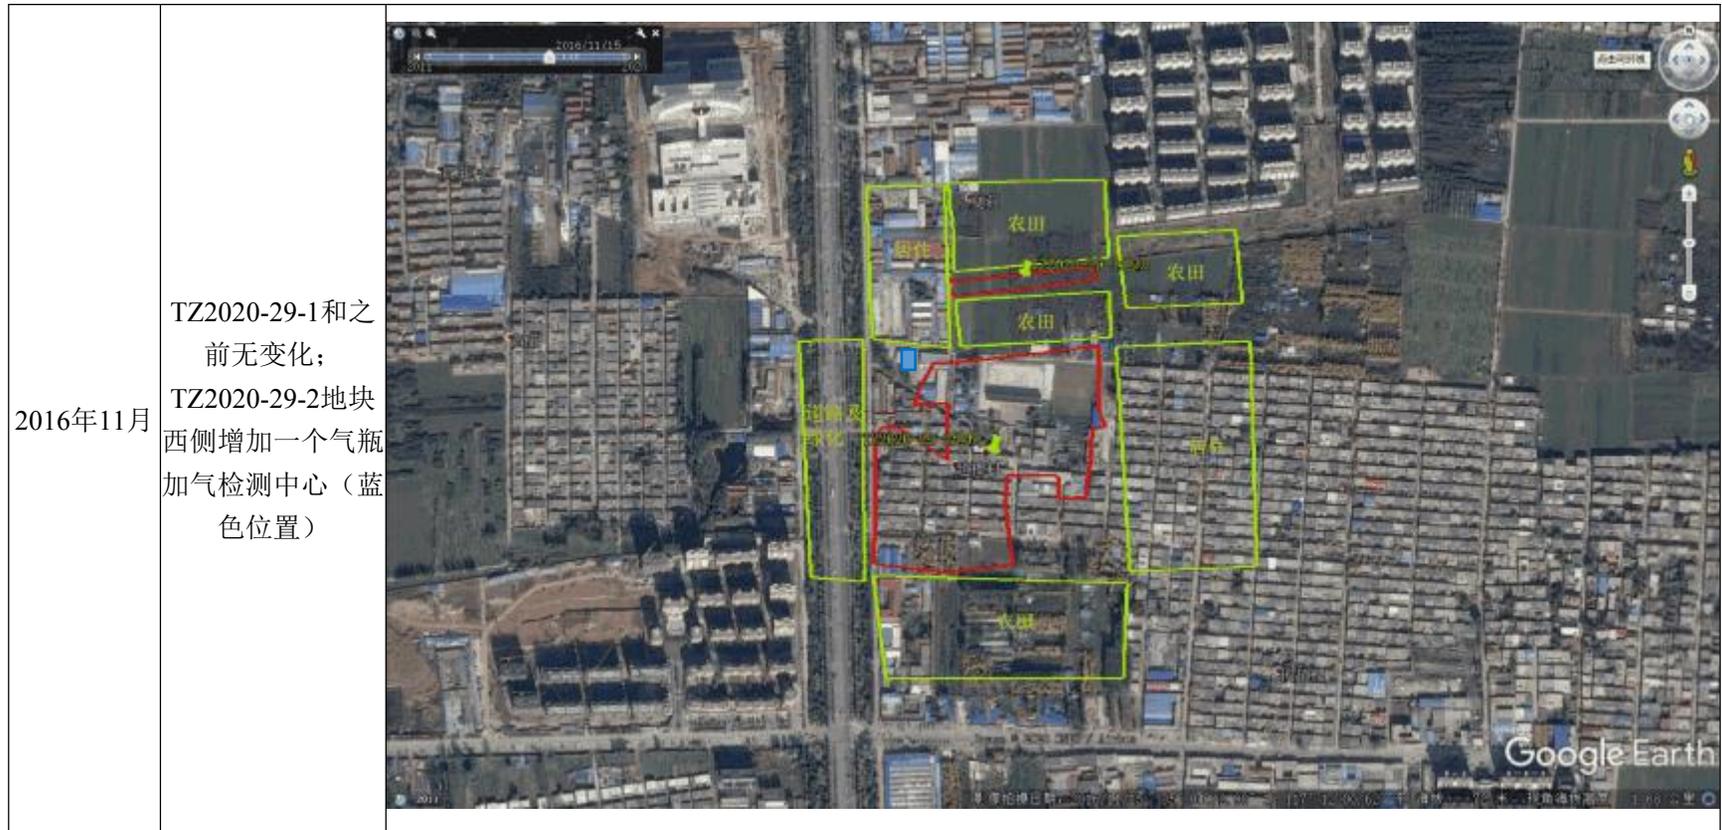
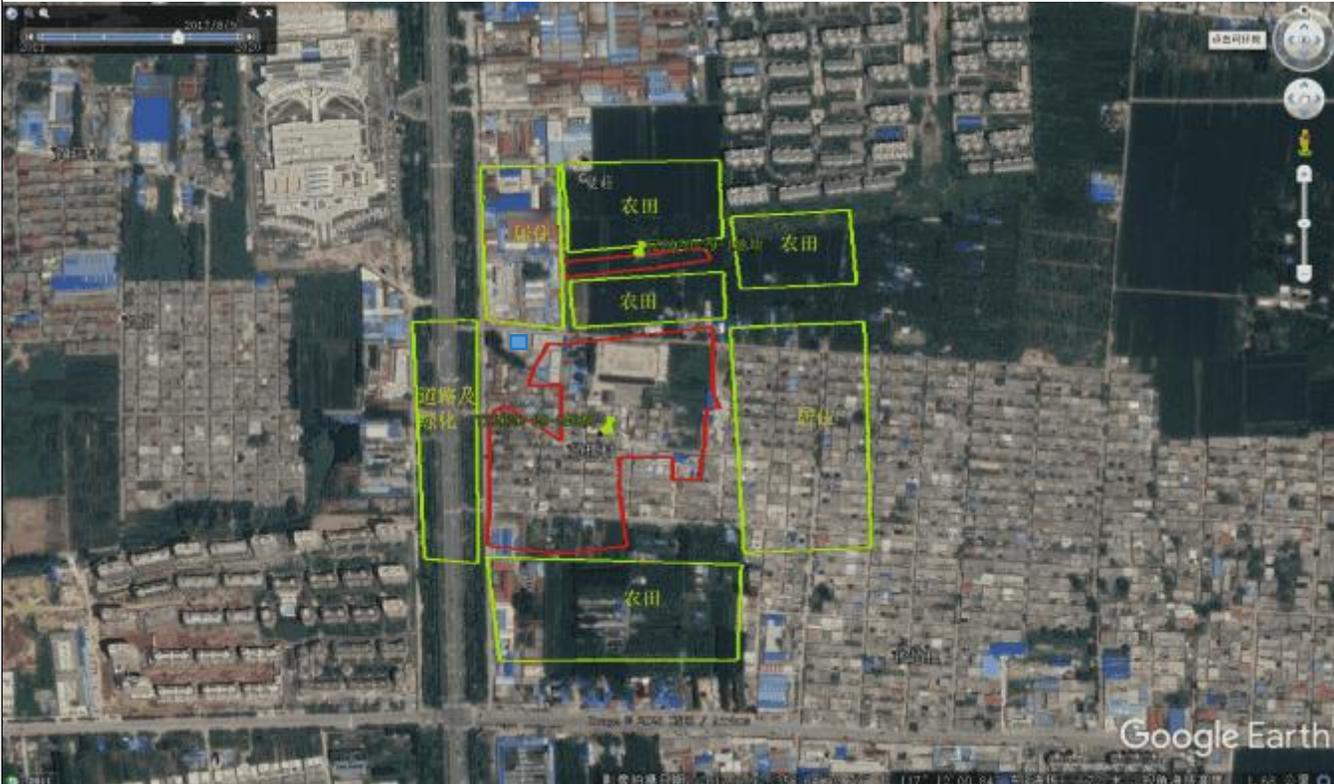
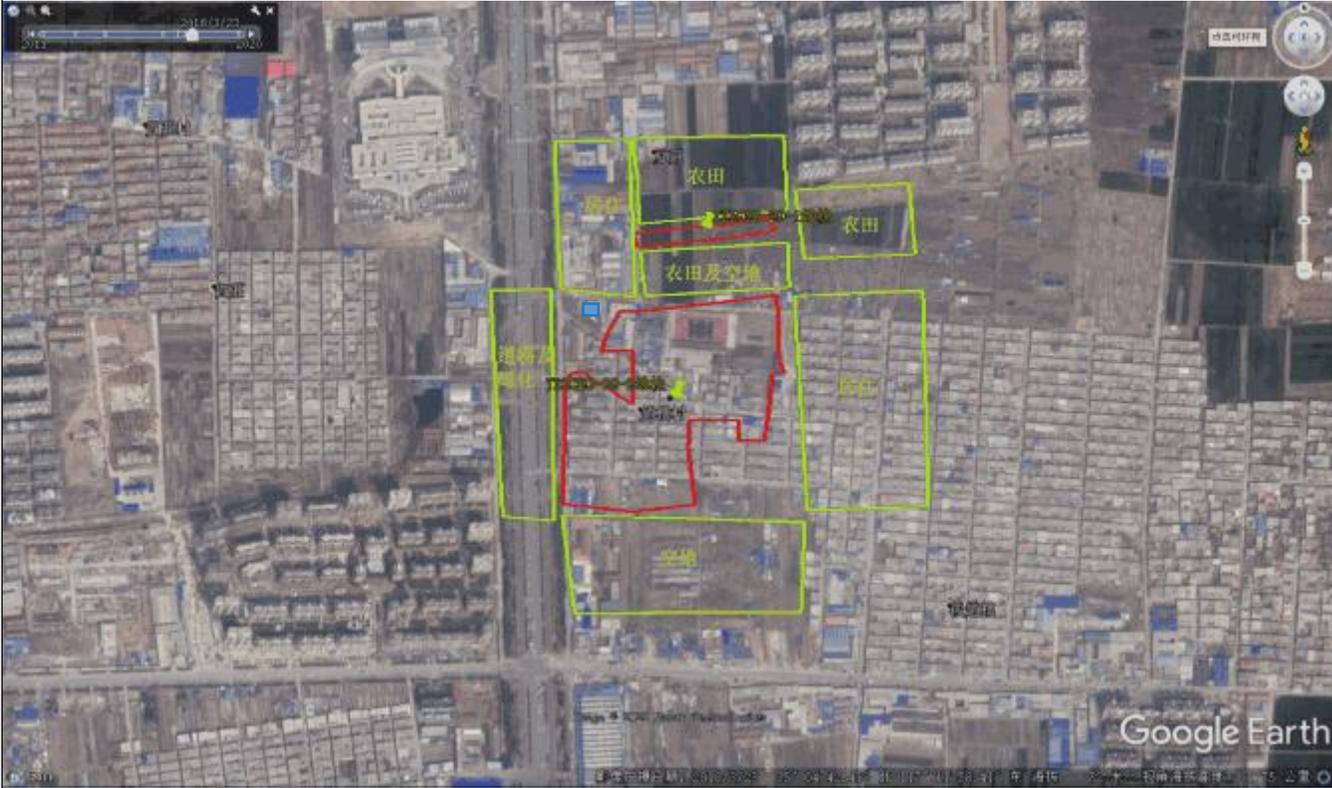
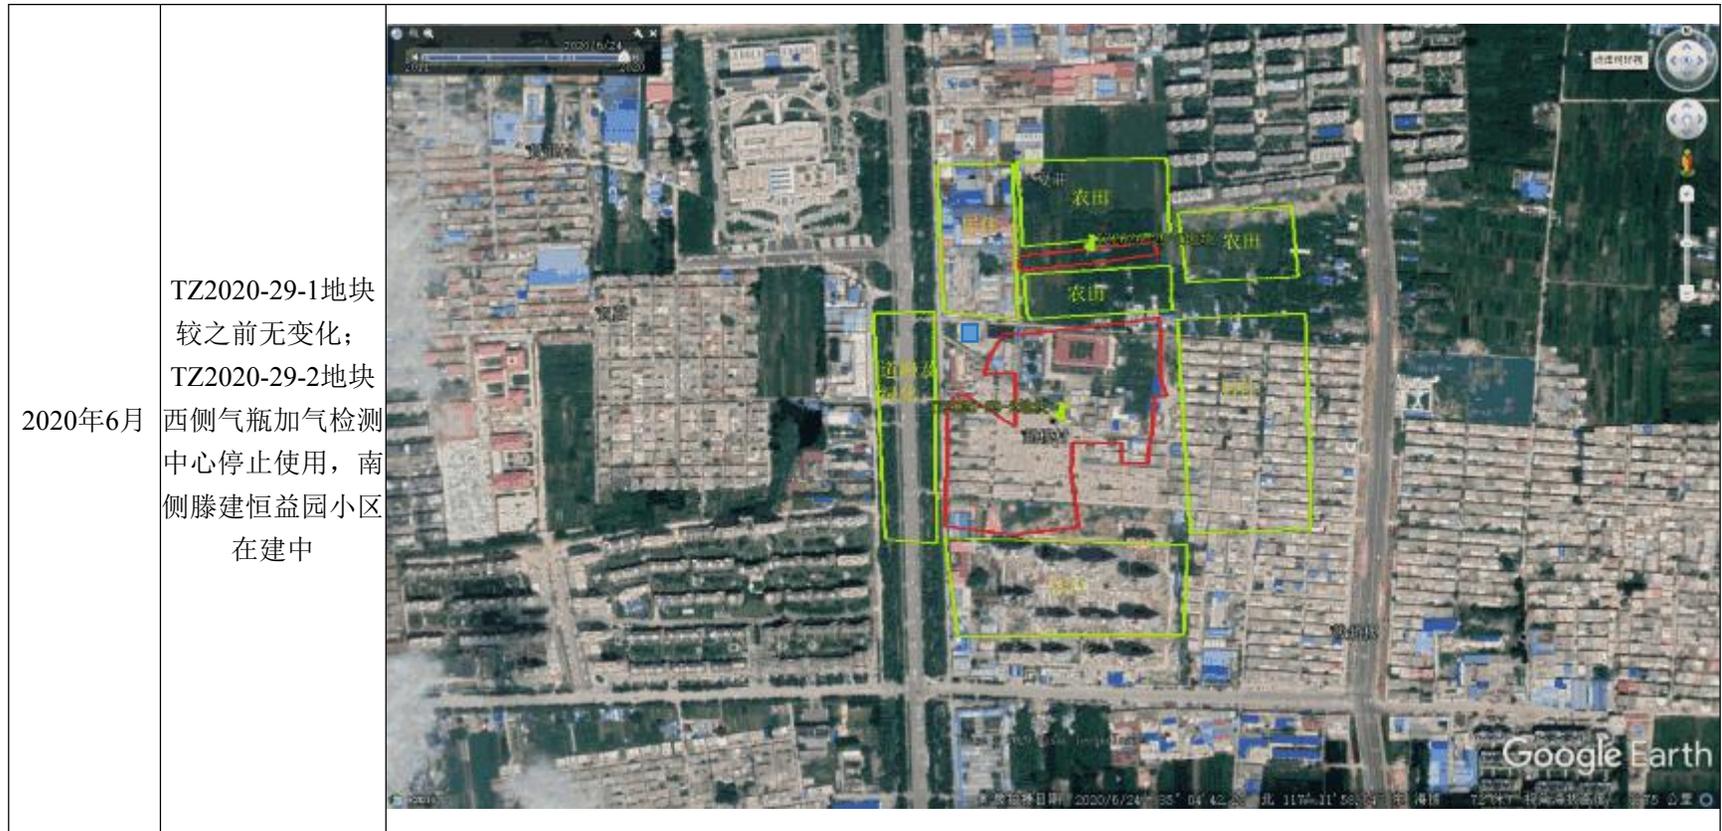
图 3.4-3 近十年相邻地块历史变迁图（2011-2020）

通过查找 2011 年-2020 年地块周边卫星照片和相关资料可知，周围地块情况较为简单，基本为农田及居住使用。

拍摄时间	相邻地块概况	相邻地块卫星图片
2011年4月	TZ2020-29-1地块 南北及东侧为农田 和空地； TZ2020-29-2地块 西侧为龙泉路，南 北两侧为农田，东 侧为居住区。

2012年10月	和之前无变化

<p>2017年8月</p>	<p>较2016年无变化</p>

<p>2018年3月</p>	<p>TZ2020-29-1地块和之前无变化； TZ2020-29-2地块南侧农田规划为滕建恒益园小区建设用地。</p>

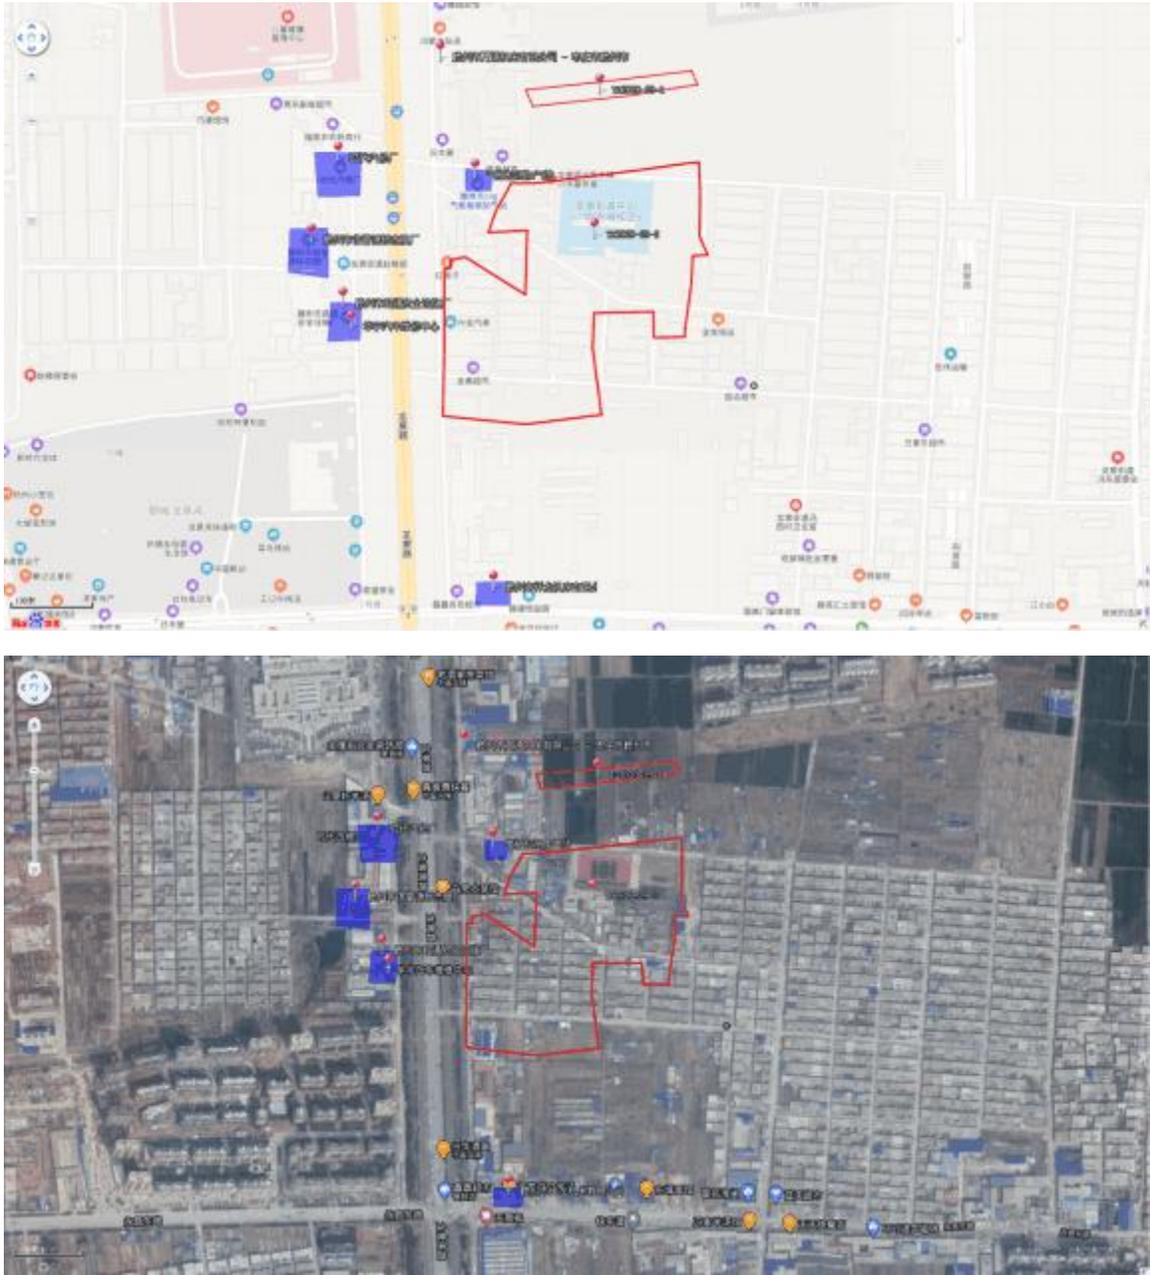
图 3.5-1 调查地块周围 500m 范围内企业情况图

滕州市 TZ2020-29-1 及 TZ2020-29-2 地块位于枣庄市滕州市龙泉路东侧、盛泉路南侧、荆泉路西侧。调查地块 500m 范围内企业进行分析，具体情况见表 3.5-1，图 3.5-1。

序号	企业名称	方位	与地块最近边界距离	其他需要说明情况
1	时代汽修厂	W	170m	位于龙泉路西侧，与调查地块相隔一条龙泉路
2	滕州市信誉源标志服厂	W	137m	位于龙泉路西侧，与调查地块相隔一条龙泉路
3	滕州市路通安全设施厂	W	101m	位于龙泉路西侧，与调查地块相隔一条龙泉路
4	华宇汽车维修中心	W	99m	位于龙泉路西侧，与调查地块相隔一条龙泉路
5	气瓶检测加气站	W	21m	紧邻调查场地西边界
6	滕州市祥龙机床有限公司	S	187m	厂房内作业
7	滕州市万通机床有限公司	N	113m	厂房内作业

序号	企业名称	污染分析	与调查地块相对位置
1	时代汽修厂	在汽车修理过程中会有少量汽车用油泄漏，但汽车修理过程一般都在厂内，且厂内具备硬化地面，而且修理过程中汽油泄露很少。现场勘察时，企业周围无异味。	位于龙泉路西侧，与调查地块相隔一条龙泉路
2	滕州市信誉源标志服厂	本企业无印染工艺，主要工艺为人工缝制，不产生化学污染。	位于龙泉路西侧，与调查地块相隔一条龙泉路
3	滕州市路通安全设施厂	不进行原料加工工序，只有少量粉尘及烟气产生，规模不大，内部地面硬化完整，且在室内作业只有极少量粉尘排放到室外空气中，通过走访得知未在企业生产过程中闻到过异味，无污染事故发生。	位于龙泉路西侧，与调查地块相隔一条龙泉路
4	华宇汽车维修中心	在汽车修理过程中会有少量汽车用油泄漏，但汽车修理过程一般都在厂内，且厂内具备硬化地面，而且修理过程中汽油泄露很少。现场勘察时，企业周围无异味。	位于龙泉路西侧，与调查地块相隔一条龙泉路
5	气瓶检测中心	现已停止使用，无生产用油历史，地下无管线及储罐，且历史上无污染事故。	紧邻调查场地西边界
6	滕州市祥龙汽修有限公司	在汽车修理过程中会有少量汽车用油泄漏，但汽车修理过程一般都在厂内，且厂内具备硬化地面，而且修理过程中汽油泄露很少。现场勘察时，企业周围无异味。	地块北侧
7	滕州市万通机床有限公司	在机床生产过程中会有少量颗粒物及废气排放，但一般都在屋内作业，污染物不会通过大气沉降途径污染调查地块，生产过程中废水产生量少且有处理设施，现场踏勘时未发现明显废水污染情况。	地块南侧

通过现场踏勘并辅助 Google earth 卫星影像图对调查地块 500 米范围内 7 家潜在污染企业进行排查。现场实际情况为：周边企业不属于污染型生产企业，规模小，多为室内作业，场地内地面硬化完整无破损能够有效阻隔污染物向土壤中迁移，其中时代汽修厂、滕州市信誉源标志服厂、滕州市路通安全设施厂、华宇汽车维修中心这 4 家企业位于调查地块西侧，与调查地块相隔一条龙泉路，龙泉路路面状况良好无开裂，通车情况正常，且根据工程地质剖面图和水文地质图等信息调查地块地下水总体流向和地形坡向一致，自北东向南西径流，滕州市常年主导风向为东南风，所以，**污染物不会通过大气沉降途径污染调查地块、也不会通过地表、地下径流对地块造成污染**；气瓶检测中心因地块搬迁等原因现已停止使用，现场踏勘时地面硬化好，询问冯东村村书记及企业门卫可以确认，气瓶检测中心企业地下无管线及储罐，生产工艺主要为汽车气瓶检测，不产生污染；滕州市祥龙汽修有限公司、滕州市万通机床有限公司位于调查地块南北两侧，根据滕州市气象资料分析以及区域水文地质资料，也可排除污染物通过大气沉降途径污染调查地块、也不会通过地表、地下径流对地块造成污染的可能。
