枣庄市市中区 SZ2021-32 号国有建设用地
土壤污染状况调查报告

委托单位：枣庄市市中区自然资源局

编制单位：中国国检测试控股集团青岛京诚有限公司

2022 年 5 月

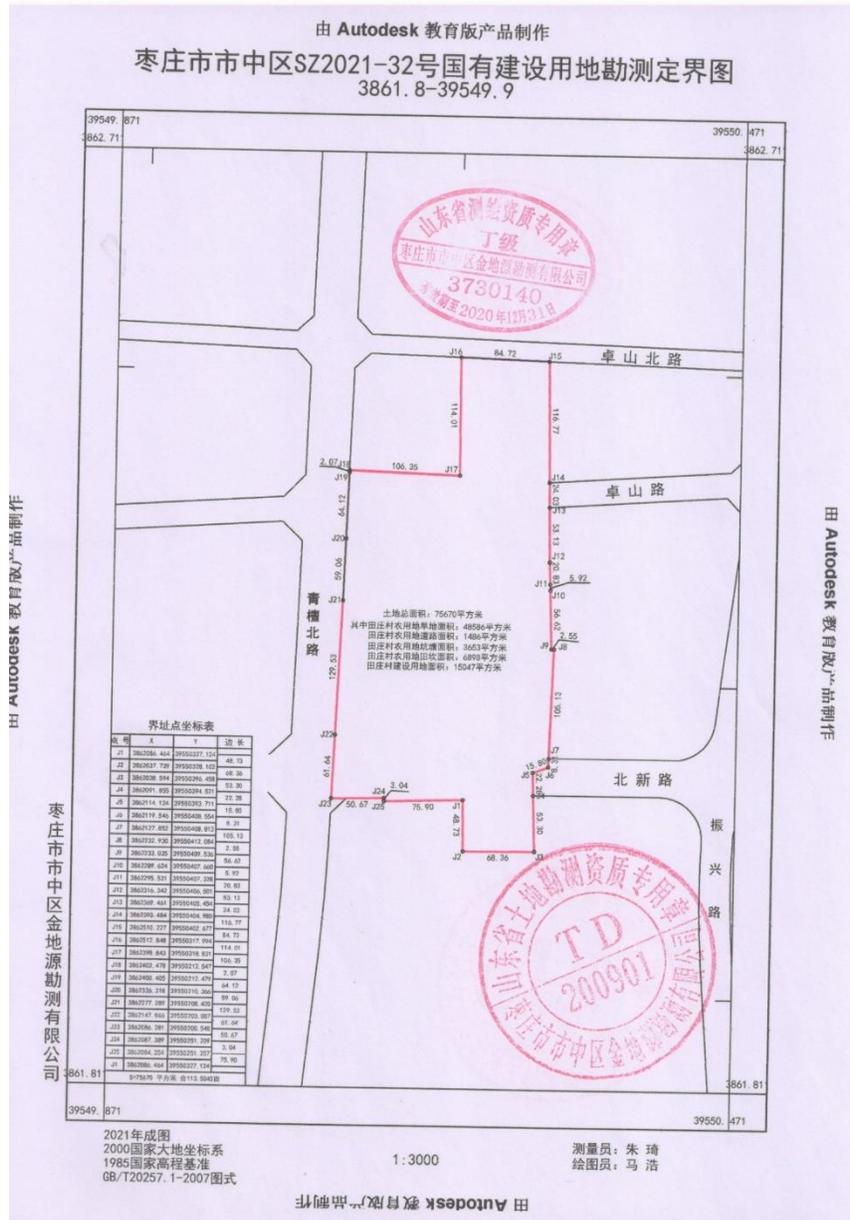
图 2.2-1 地块四至范围图

枣庄市市中区 SZ2021-32 号国有建设用地位于枣庄市市中区光明路街道，青檀北路东侧。总用地面积 75670 平方米（合 113.5045 亩），四至范围为北至卓山北路（规划道路），东至田园新村，南至枣庄市果品批发市场，西至青檀北路。地块四至范围见图 2.2-1，界址点坐标表见表 2.2-1。

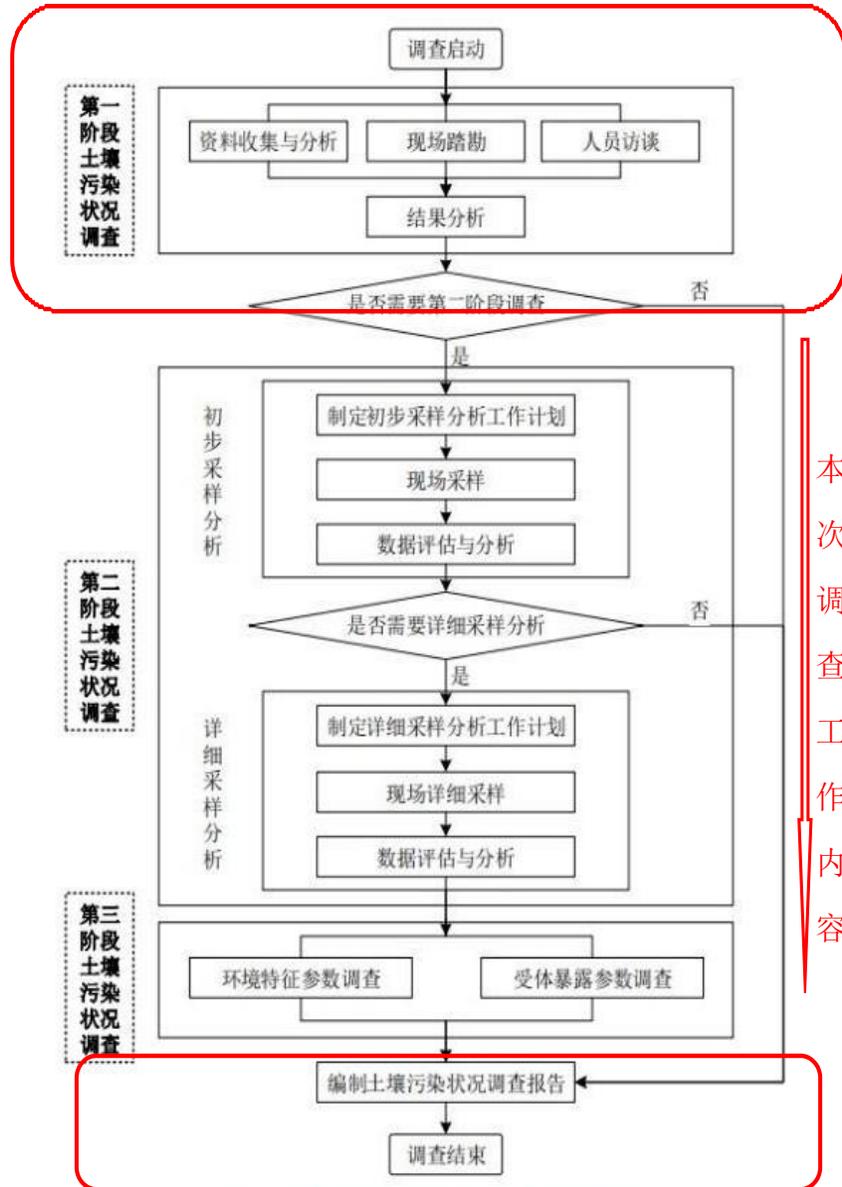
图 2.4-1 地块环境调查的工作方法和程序

土壤污染状况调查的工作内容与程序见图 2.4-1。本次调查只涉及到第一阶段。
