- 3 地块概况
- 3.1
- 3.2
- 3.3 地块的现状和历史

滕州市东沙河水厂 TZ2020-94 号地块位于滕州市东沙河镇北辛东路以南,陈岗村驻地。本调查地块周围 1km 范围企业分布情况见表 3.5-1、图 3.5-1。

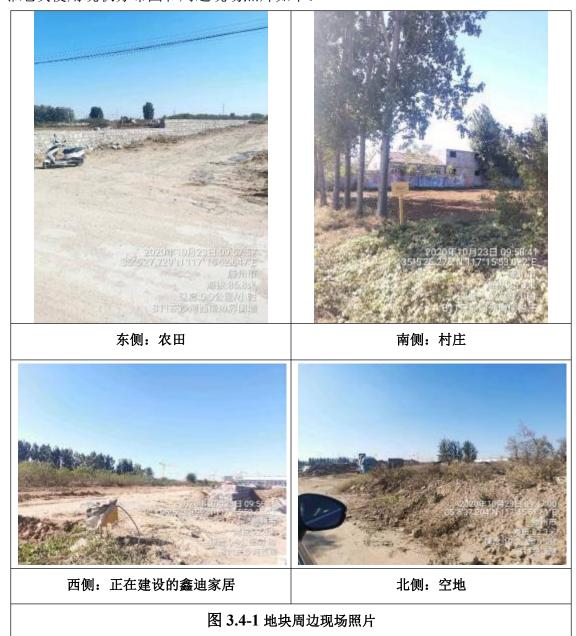
图 3.4-2 相邻地块现状分布图 (2020 年 4 月)

地块南侧为农用地和村庄, 东侧为农用地, 西侧为鑫迪家居, 北侧为空地, 相邻地块使用现状分布图和周边现场照片如下。

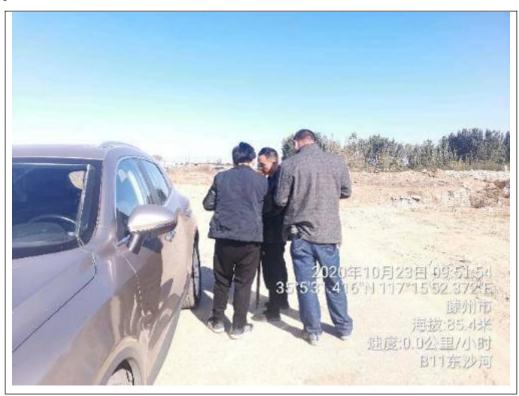
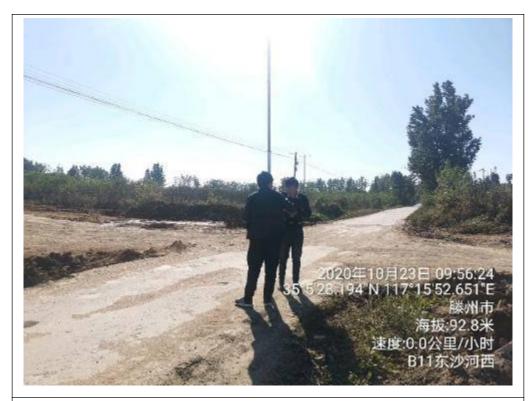
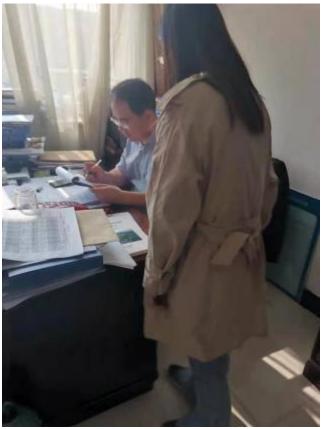
图 4.1-1 人员访谈照片

根据人员访谈信息,该地块没有存在过生产型企业,没有污染物排放和固废、 危废处置情况,地块内历史上无地下管线、储罐,不存在储罐泄漏及其他环境污染 事故。

根据人员访谈信息,该地块周边无地下储罐泄漏和应急事故等污染情况,无其他环境事故发生。
