原青岛旭天科技有限公司地块土壤污染状况调查报告

5.4 第二阶段场地调查结果

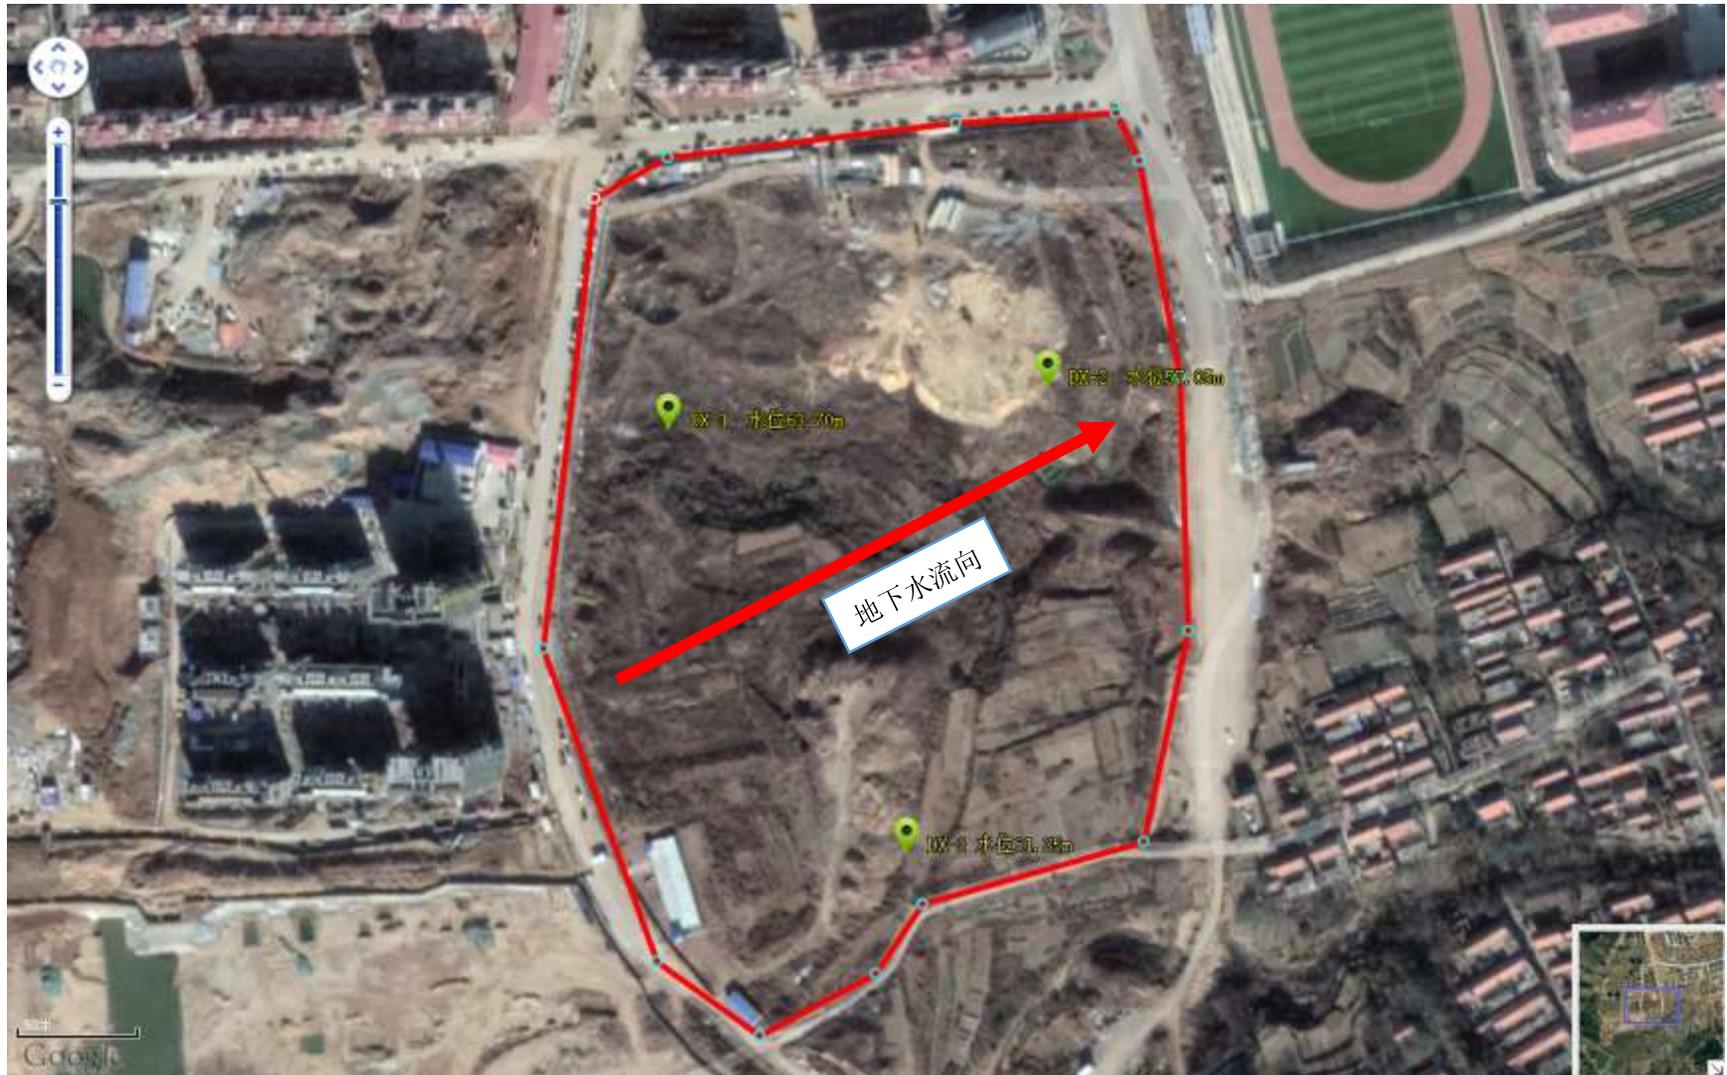
图 5-2 水文流向图

场地的地下水类型为第四系松散岩类孔隙潜水。主要赋存于第四系地层的中粗沙层中；以大气降水垂直入渗补给为主，次为上游地下水的侧向径流补给；排泄方式以侧向径流排泄和垂直蒸发为主。本次所测试水位高程为绝对高程（H），采用 1985 国家黄海高程基准，所用测量设备为水位计。详细水位标高信息见表 5-8，水文流向图见图 5-2，等高线图见图 5-3。
