根据《枣庄市自然资源和规划局关于薛城区长白山路东侧、黄河路北侧宗地规划条件通知书》（枣自资规行（薛）字[2020]018 号）（见附件 4），薛城区薛 2020-9 号来泉西侧地块总用地面积 31594 平方米（合 47.39 亩），规划用地性质为商住用地。属于第一类建设用地。

编制单位于 2020 年 9 月组织项目人员对地块实施现场踏勘和人员访谈。现场踏勘进场前，工作组均制定详细工作计划，进场后根据《建设用地土壤污染状况调查技术导则》（HJ25.1-2019）等规范要求进行现场勘查，现场踏勘的主要内容如下表所示。

## 枣庄市薛城区拟出让土地勘测定界图

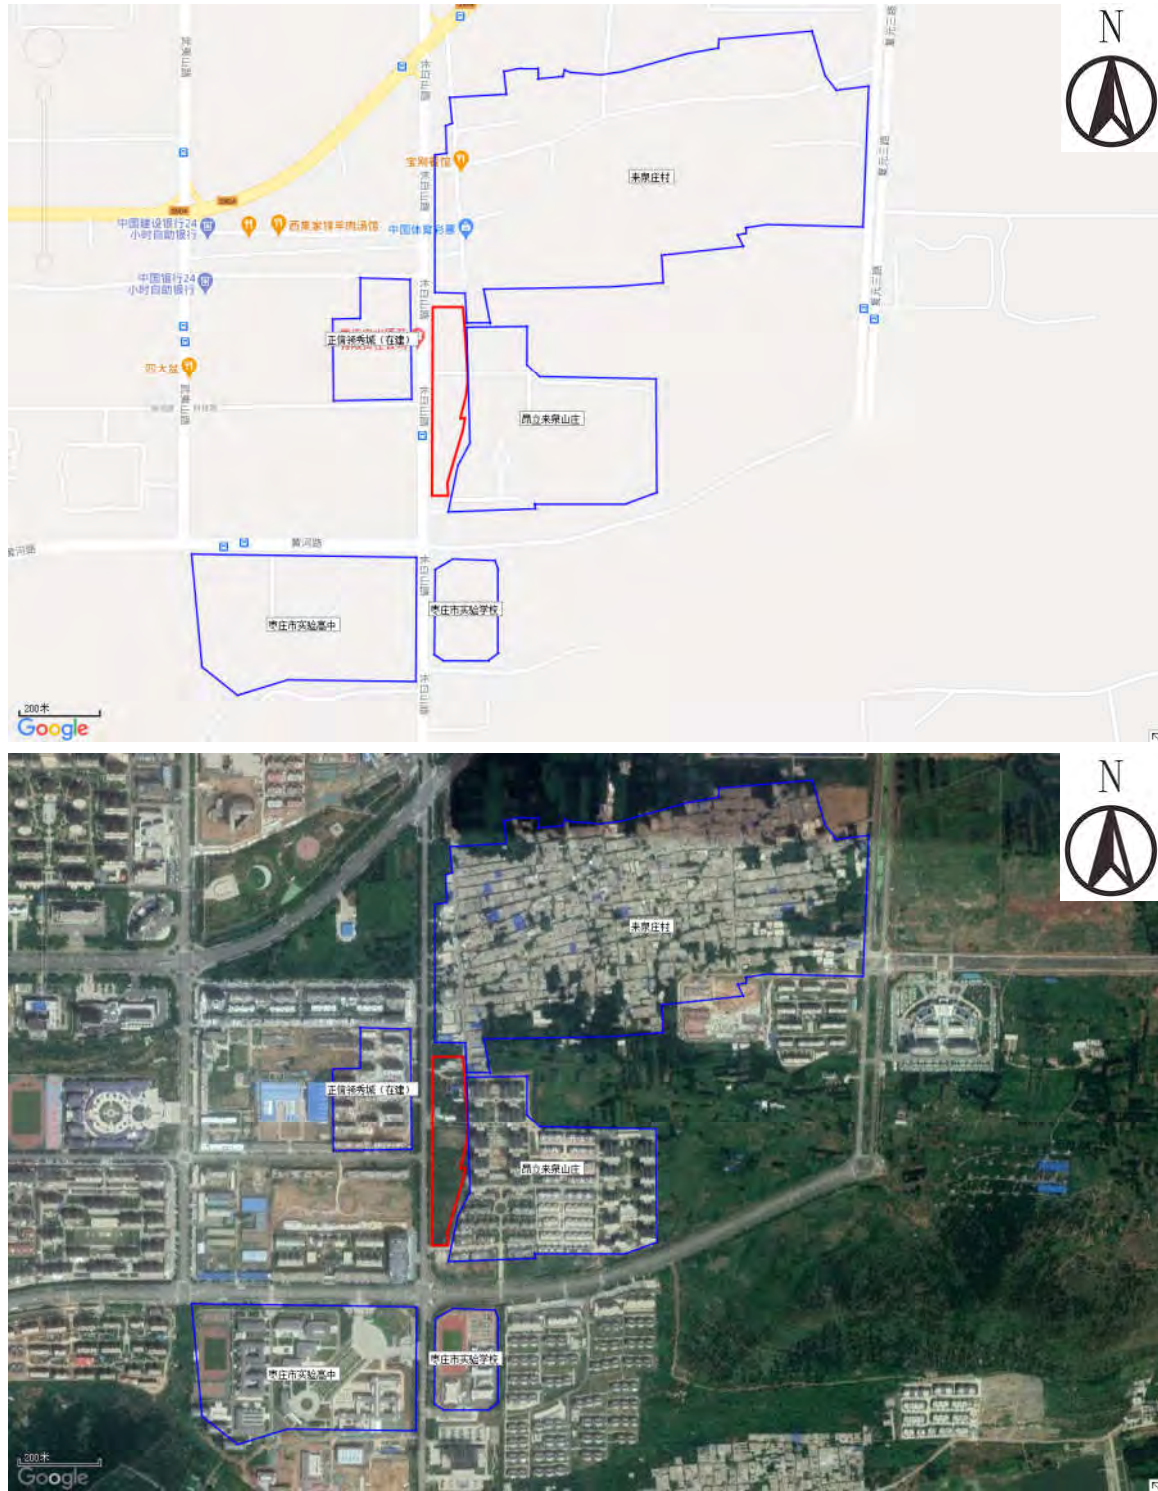
图 3-5 相邻地块使用现状分布图

通过查找 2009 年-2020 年场地周边卫星照片和相关资料可知,周围地块为农用地、居民区、学校和枣庄市中兴医药有限责任公司。经人员访谈和历史影像调查,枣庄市中兴医药有限责任公司 2006 年成立,2017 年拆除,2019 年新建正信领秀城。

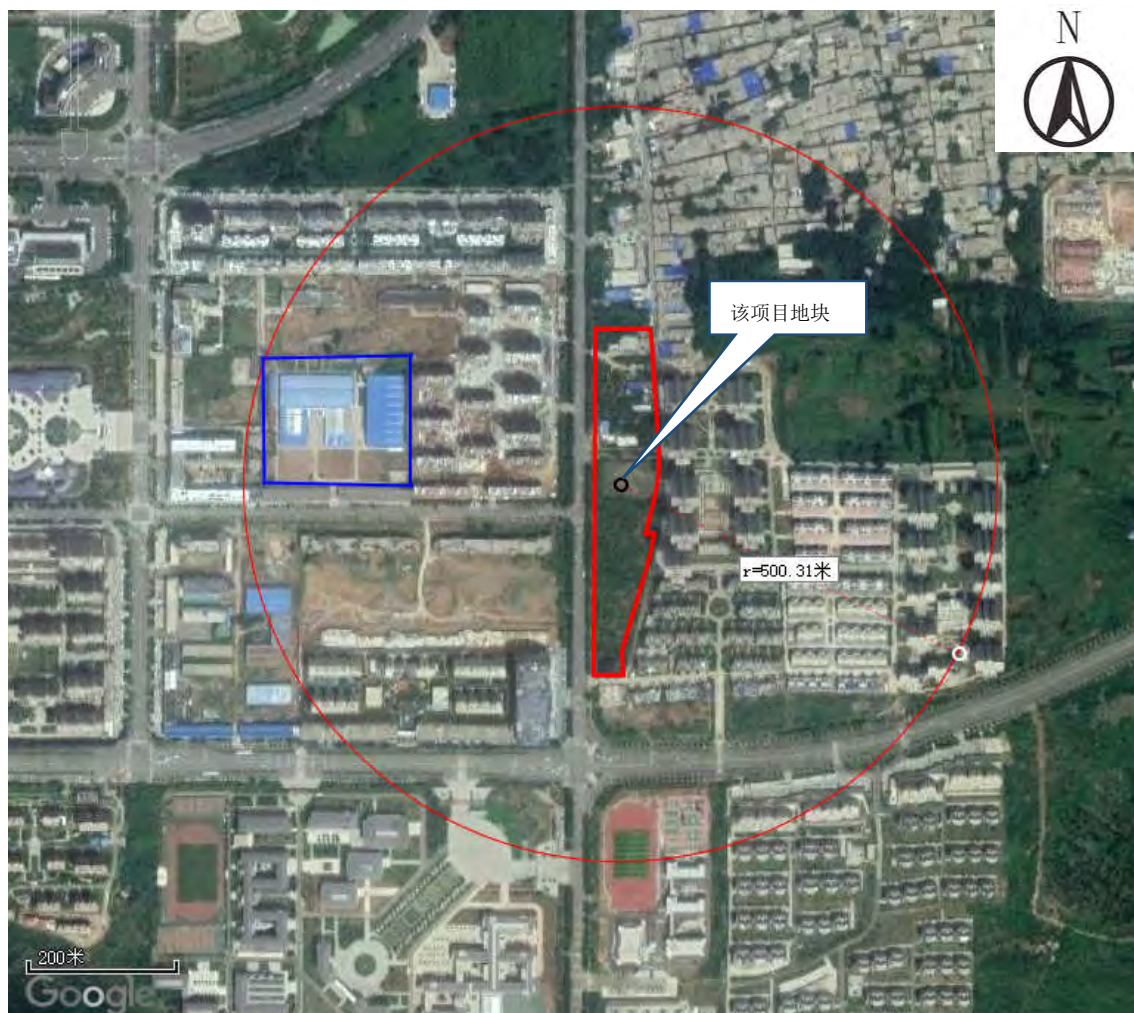
图 3-7 项目周边潜在污染源情况图

调查地块位于枣庄市薛城区长白山路东侧，黄河东路北侧，来泉山庄小区西侧。项目周围 500m 范围内企业情况见表 3-2、图 3-6。

| 序号 | 潜在污染源名称 | 方位 | 与地块最近边界距离（m） | 属性 |
|---|---|---|---|---|
| 1 | 山东科乐波电子有限公司 | W | 245 | 企业 |

根据该企业的资料，该企业排放的废气主要为焊接废气、浸漆及烘干废气、油烟废气。有毒有害物质较少，且企业位于调查地块西侧，该区域东（E）风出现频率最高，东北（NE）风次之，对调查地块影响较少。

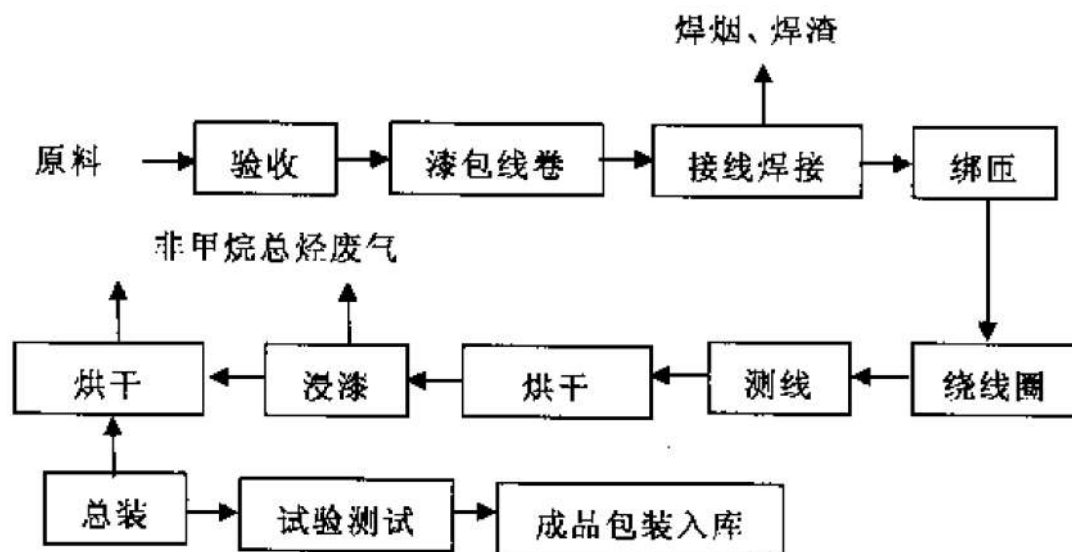
图 4-1 项目周边潜在污染源情况图

公司生产原料为铁骨架3000万只/年，漆包线500吨/年，无铅焊锡20吨/年。工艺流程如图4-1所示。

第一工序：绕线。将产品所需要的原材料（骨架、铜线、胶带等）投入到绕线部进行分配，先将变压器铁骨架用半自动胶带机缠绕漆包线，然后将导线和变压器连接，外部导线和变压器的连接在焊锡锅内，用无铅焊锡焊接，采用点焊方法。焊接完成使用绕线机进行绑匝、绕线圈。每道生产工序都有专人把关品质，绕线完成品进入第二工序。

第二工序：产品组装。组装部门主要进行产品组装和外观检查工作，绕线成品投入组装环节进行测试，合格的产品拿到烘干机上进行烘干，烘干后组装。组装完成产品进行浸漆（固定、绝缘作用）处理，烘干后进入下一工序。

第三工序：成品外观及品质检查。组装完成的产品，使用测试仪进行外观、焊锡、特性、综测、耐压等集中检查后进行总装，成为最终产品。

第四工序：品质检验及产品入库。将生产出来的产品进行再次综合检查（电路、耐压等），达到标准后将产品打标签后入库。

本项目废气污染源主要为焊接过程中需要用点焊工艺将外接导线与变压器线圈连接产生的无铅焊锡烟气；浸绝缘漆和烘干过程产生非甲烷总烃废气。

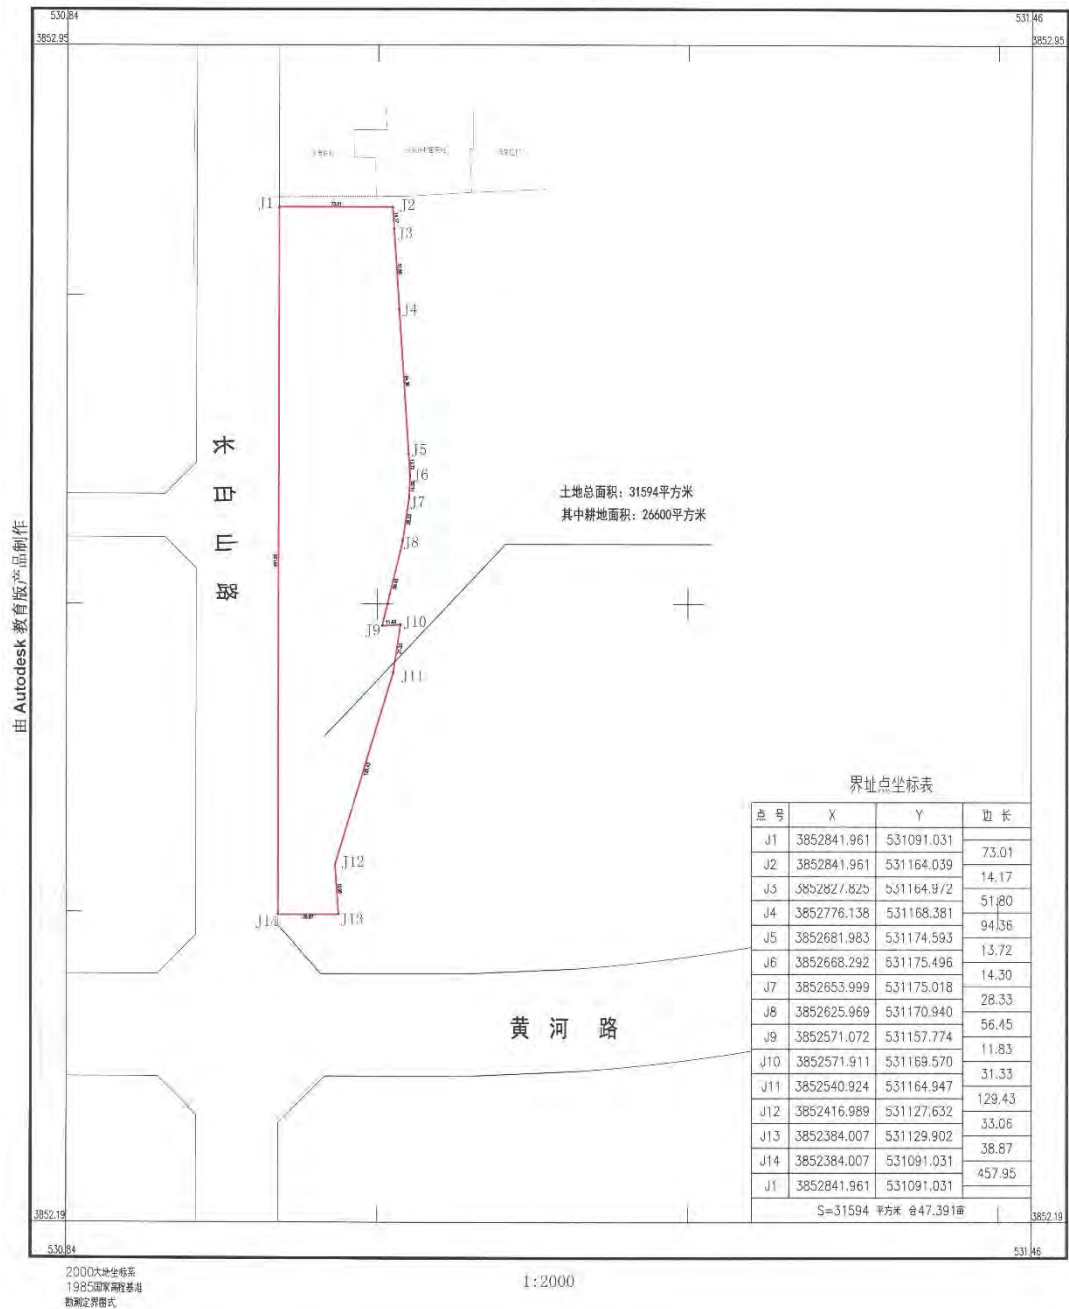
地块界址点坐标表
